**Дефектная ведомость кровельного ковра из рулонных материалов**

**Жилой дом по адресу ул. Коллонтай 28 к1**

**Осмотр 2**

№ 23406-05.23 от 4 мая 2023 г.

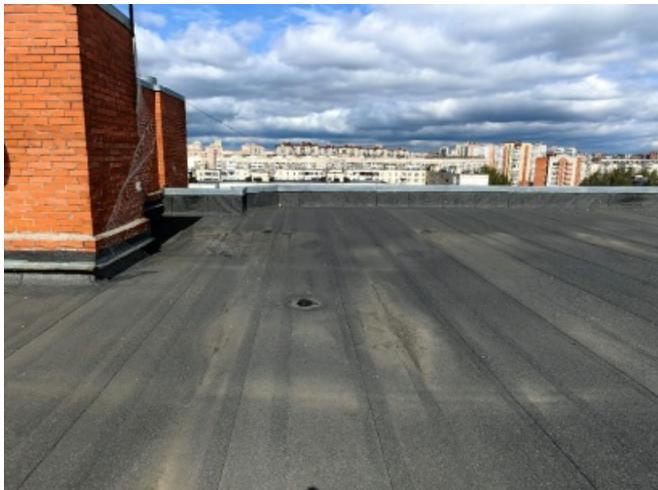
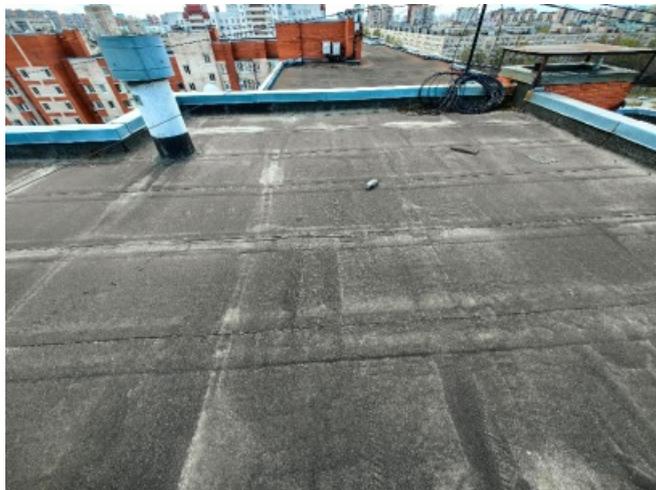
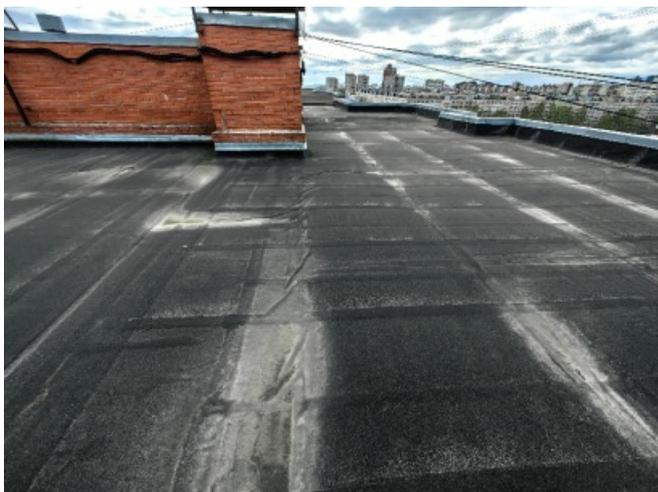
- Отсутствие защитной крупнозернистой посыпки или окрасочного слоя на верхнем слое кровельного ковра
- Дефект возникает из-за ошибок при эксплуатации кровли, так как кровельный ковер постепенно теряет крупнозернистую посыпку, под воздействием льда, снега, и защитный слой необходимо восстанавливать в рамках текущих ремонтов

- ✘ На отдельных участках кровли выявлено отсутствие защитного слоя материала.

- ❶ Защитная посыпка препятствует преждевременному старению и разрушению битумно-полимерного материала под воздействием солнечного излучения.

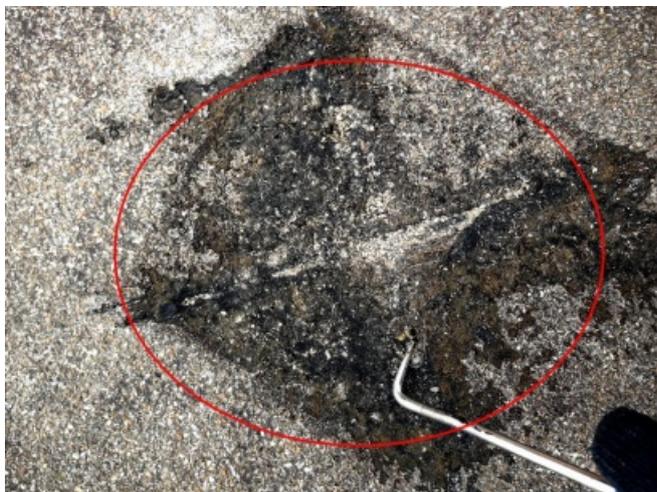
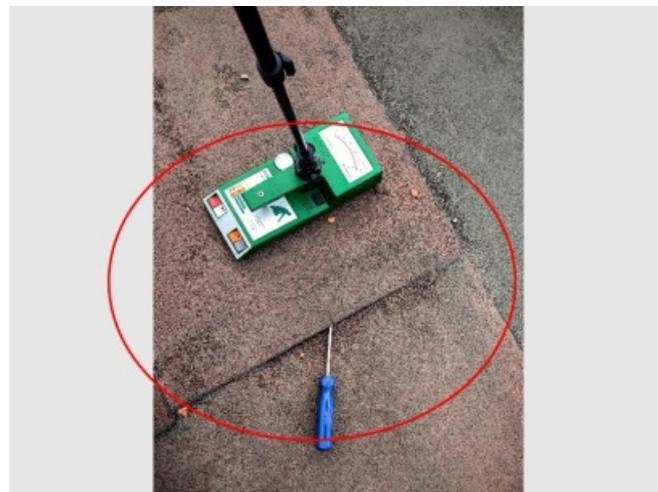
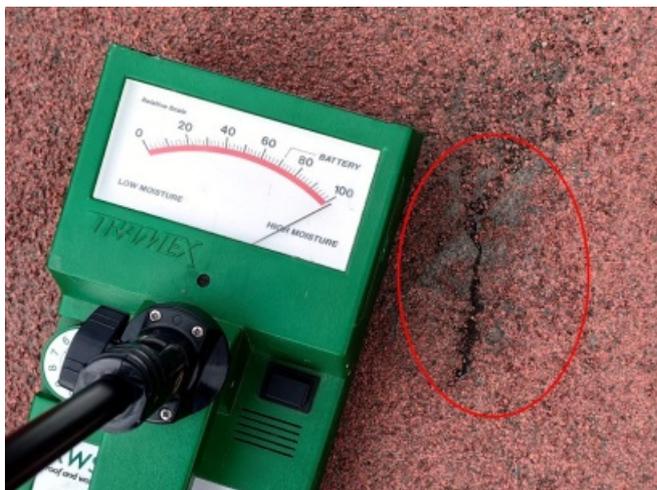
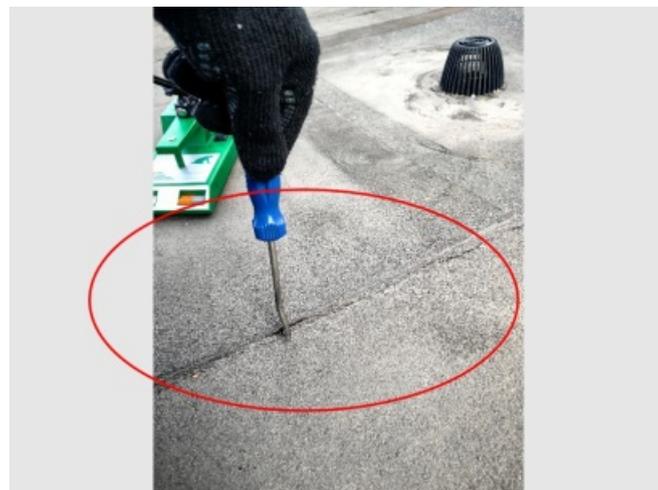
- Разрезы, пробоины и разрывы в кровельном ковре
- Механические повреждения возникают при нарушении правил эксплуатации кровли. Наиболее распространенной причиной является очистка кровли от снега и льда с применением металлического инструмента. К механическому повреждению относится также дополнительная обработка швов при устройстве кровель

- ✘ На отдельных участках кровли выявлено наличие негерметичных швов, механических повреждений водоизоляционного ковра.
- ✘ На отдельных участках кровли швы промазаны мастикой.

- ❗ Вытек полимер-битумного вяжущего из под кромки материала является показателем герметичности шва и должен составлять 3-15 мм.
- ❗ Не рекомендуется промазывать негерметичные швы мастикой - необходимо либо заново прогреть шов горелкой до появления вытека вяжущего, либо наклеить заплату из материала с защитной посыпкой. Промазка мастикой приводит к ускоренному разрушению материала под воздействием солнечного излучения.

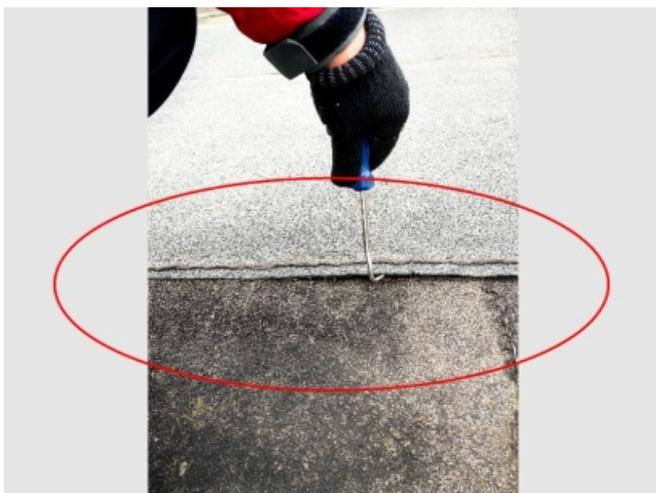
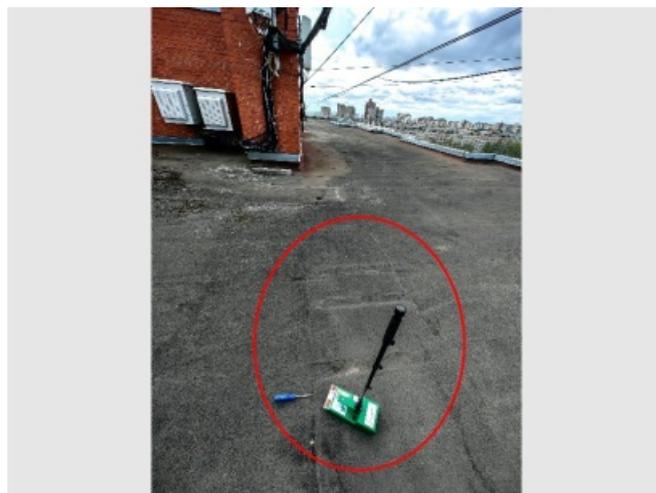
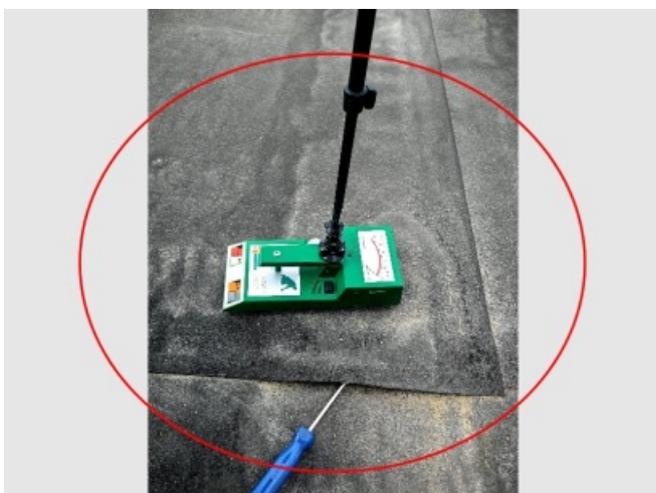
- Отслаивание одного слоя кровельного ковра от другого
- Дефект возникает из-за недостаточного разогрева материала при устройстве кровельного ковра

- ✘ На отдельных участках кровли выявлено наличие расслоений водоизоляционного ковра.

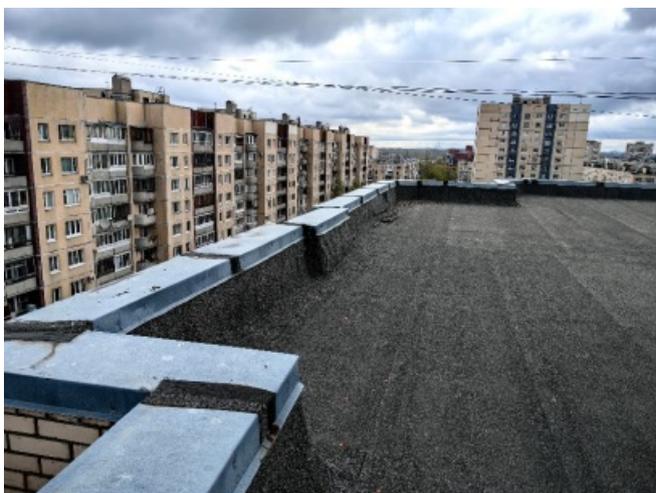
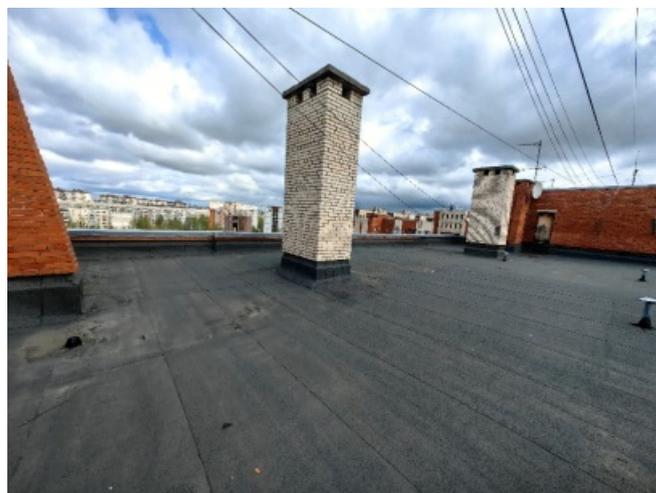
- Появление на поверхности кровельного ковра мха или прорастание травы, кустарника и т.п.
- Обычно дефект возникает в зонах застоя воды, так как после высыхания луж на поверхности кровли остаются пыльные отпечатки, в которые могут попадать споры мха

- На отдельных участках кровли выявлено наличие биологического разрушения водоизоляционного ковра.

- ❗ Образование растительности на кровле приводит к застаиванию воды на кровле и разрушению гидроизоляционного слоя корнями. Рекомендуется очистить кровлю от растительности и мха.

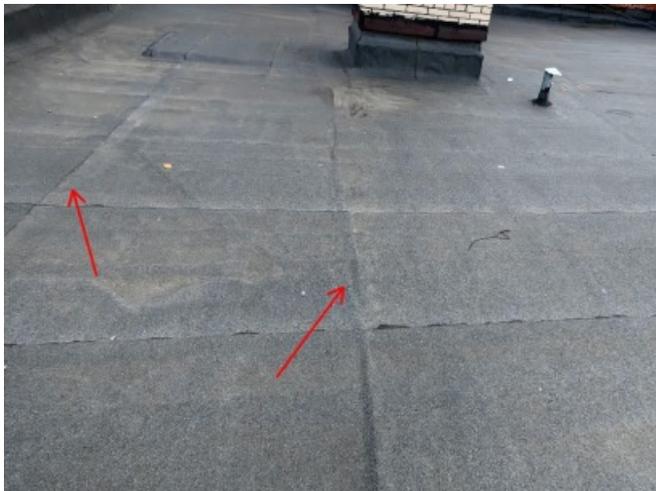
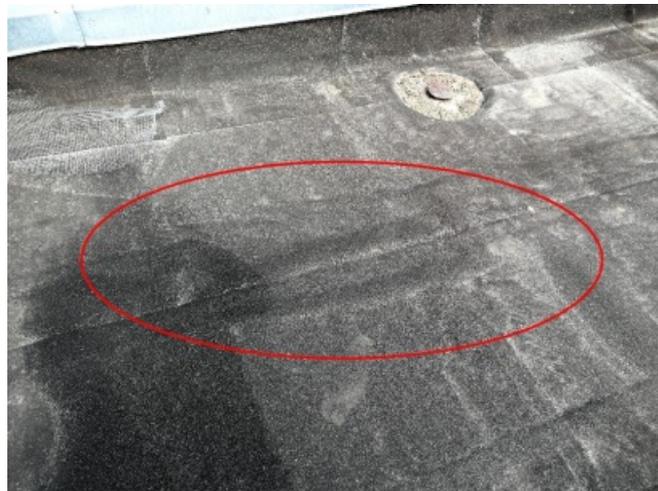
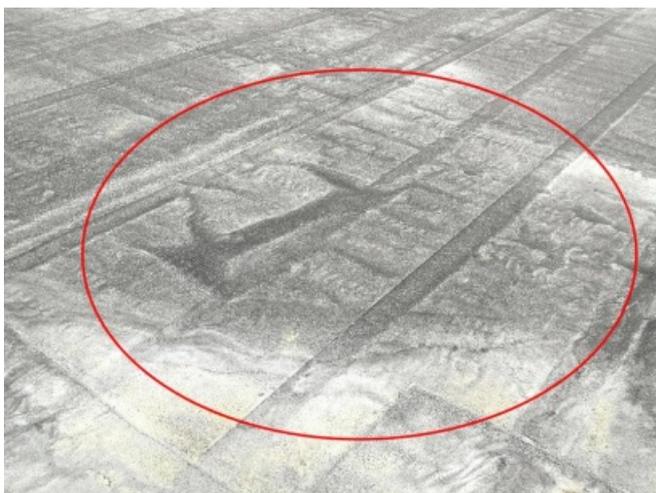
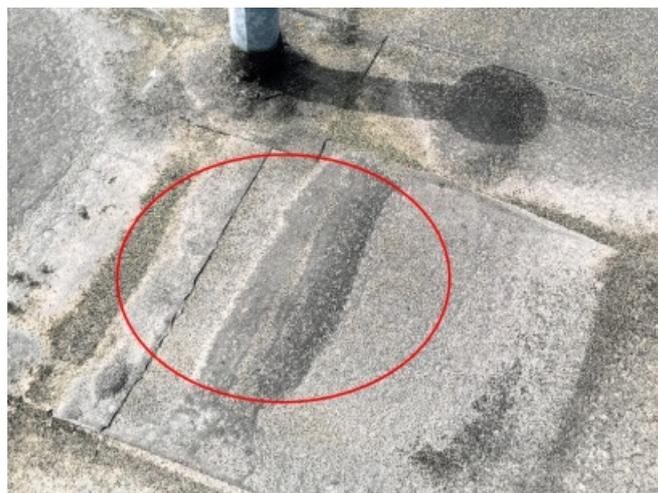
- Образование на кровле пузырей (вздутий)
- Небольшие по площади вздутия образуются из-за наплавления кровельного ковра на влажное основание. Значительные по площади вздутия образуются, как правило, из-за нарушения температурно-влажностного режима крыши. Причиной образования водяных мешков является отрыв слоев кровельного ковра от основания и заполнение полостей водой, попадающей через дефекты покрытия

- ✘ На отдельных участках кровли выявлены вздутия гидроизоляционного ковра.

- ❗ Вздутия гидроизоляционного ковра свидетельствуют о наличии влаги в кровельном пироге.

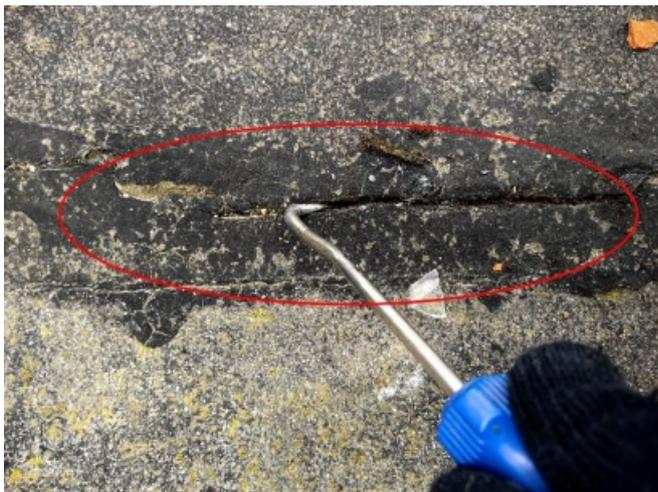
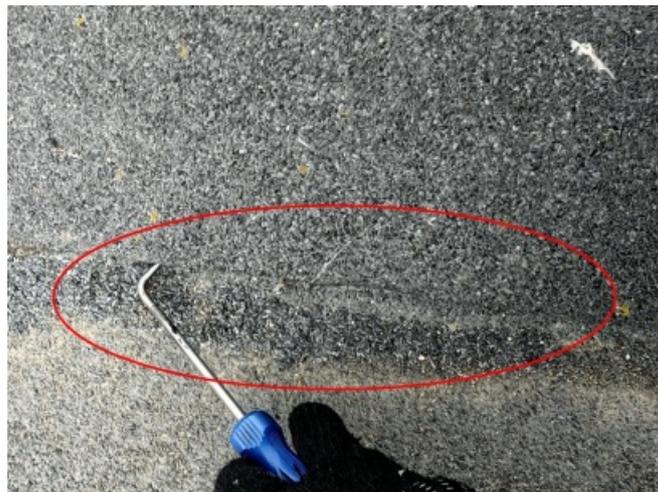
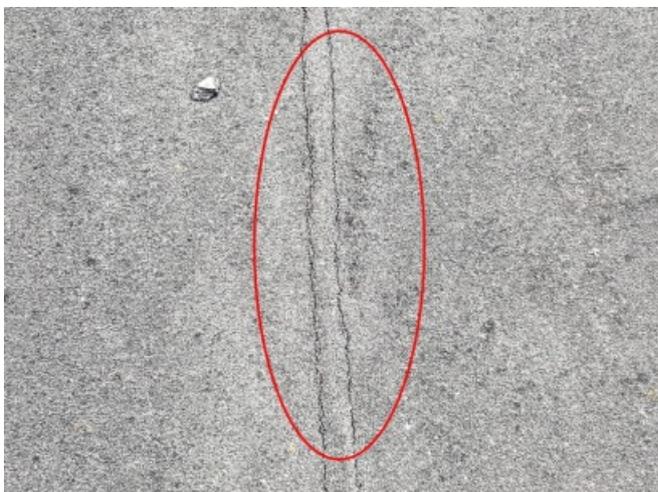
- Трещины на материале кровельного ковра, возникающие из-за разрушения битума под воздействием ультрафиолетовых лучей из-за отсутствия защитной посыпки на материале

- ✘ На отдельных участках кровли выявлено растрескивание водоизоляционного ковра.

- ❗ Не допускается применение гидроизоляционных материалов с основой из стеклохолста (ХПП, ЖКП) по основаниям, склонным к деформациям - возможны разрывы по материалу на ранних этапах эксплуатации.

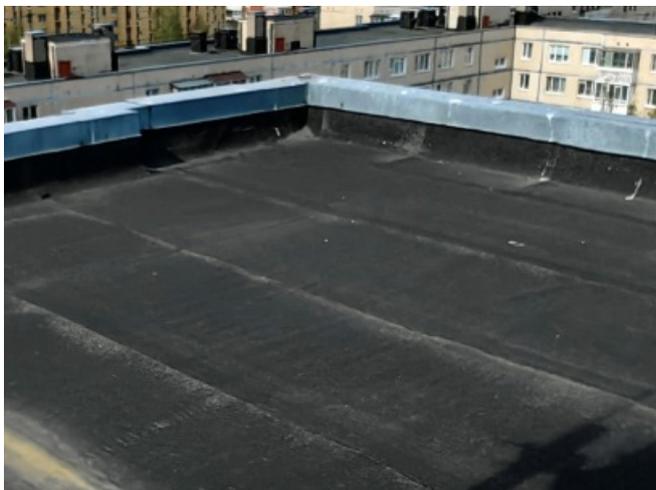
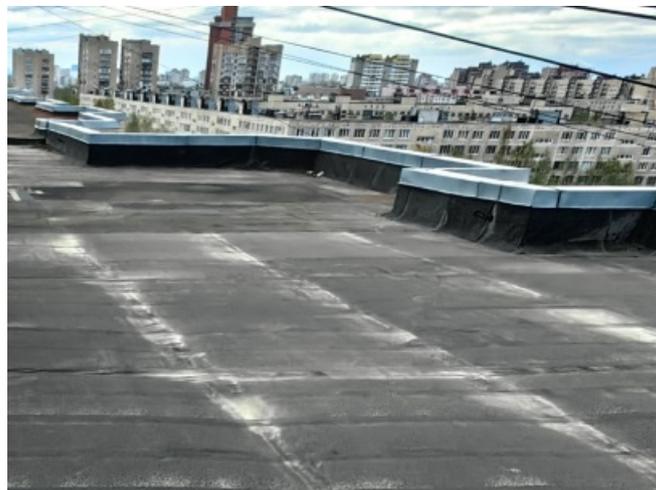
**12 Отсутствие защитного слоя****ДО 30% ПЛОЩАДИ****Требования**

- Отсутствие защитной крупнозернистой посыпки или окрасочного слоя на верхнем слое кровельного ковра, заведенного на вертикальную поверхность стен или парапетов
- Дефект возникает из-за ошибок при эксплуатации кровли, так как кровельный ковер постепенно теряет крупнозернистую посыпку, под воздействием льда, снега и защитный слой необходимо восстанавливать в рамках текущих ремонтов

- ✘ На отдельных участках кровли выявлено отсутствие защитного слоя материала.

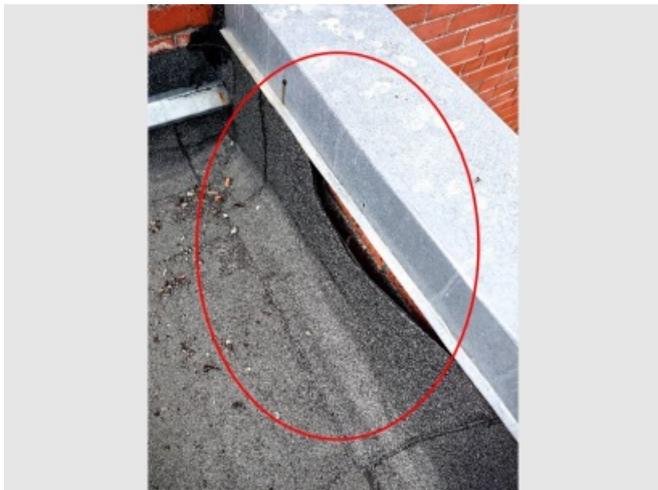
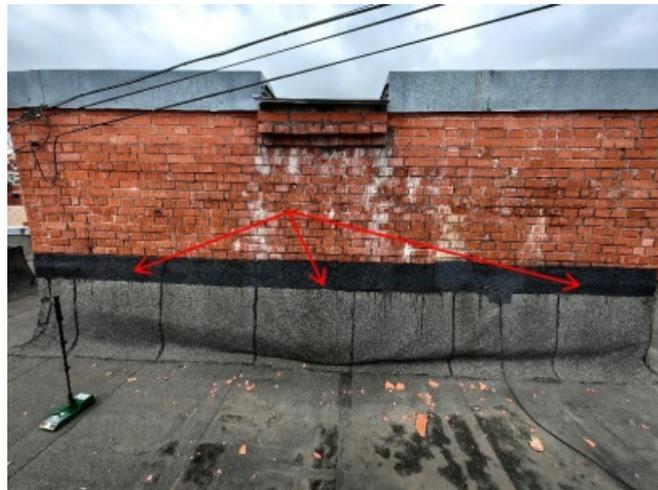
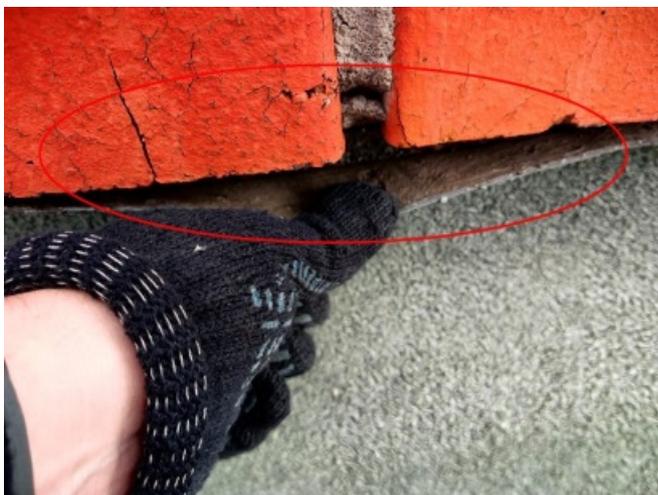
- Отслоение или сползание кровельного материала на вертикальной поверхности
- Причиной возникновения дефекта является отсутствие механического закрепления верхней кромки кровельного ковра на вертикальной поверхности

- ✘ На значительных участках кровли выявлено наличие отслоения водоизоляционного ковра от вертикальной поверхности.

- ❗ Край гидроизоляционного ковра должен быть механически зафиксирован на вертикальной поверхности с помощью краевой рейки, стык герметизирован мастикой герметизирующей ТЕХНОНИКОЛЬ №71. Вертикальные поверхности, выполненные из штучных материалов, должны быть оштукатурены или обшиты АЦЛ/ЦСП на высоту заведения гидроизоляции.

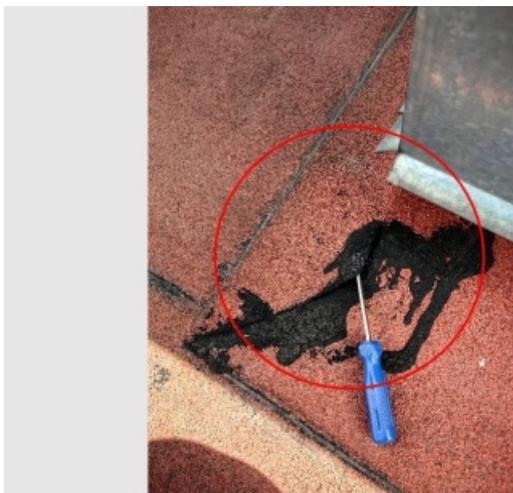
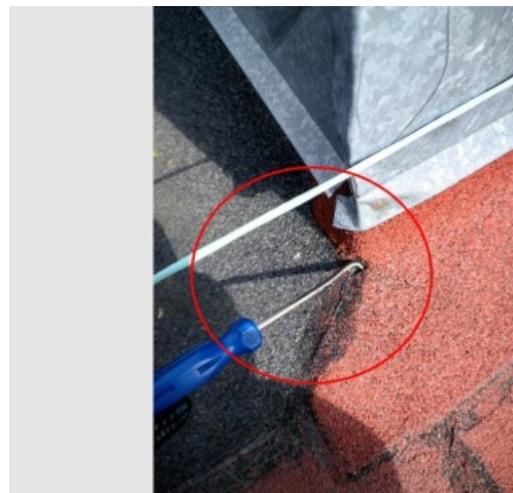
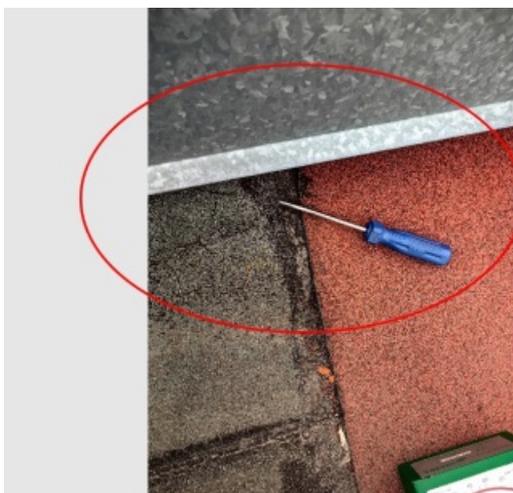
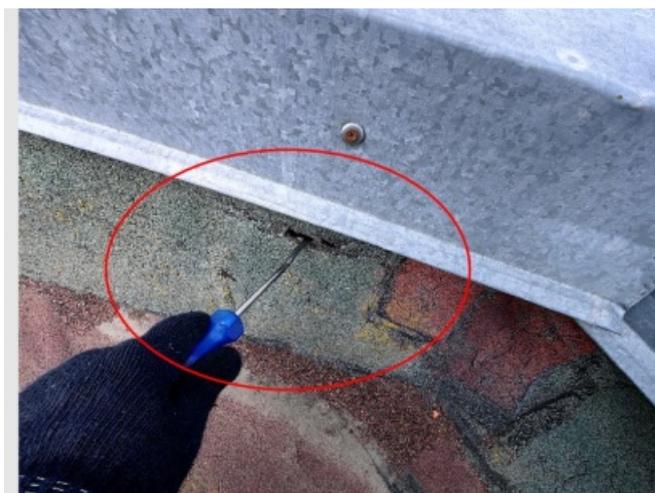
- Разрезы, пробоины и разрывы в кровельном ковре
- Основной причиной является нарушение технологии выполнения работ - устройство примыкания кровли к вертикальной поверхности без переходного бортика

- ✘ На отдельных участках кровли выявлены негерметичные швы, механические повреждения водоизоляционного ковра.

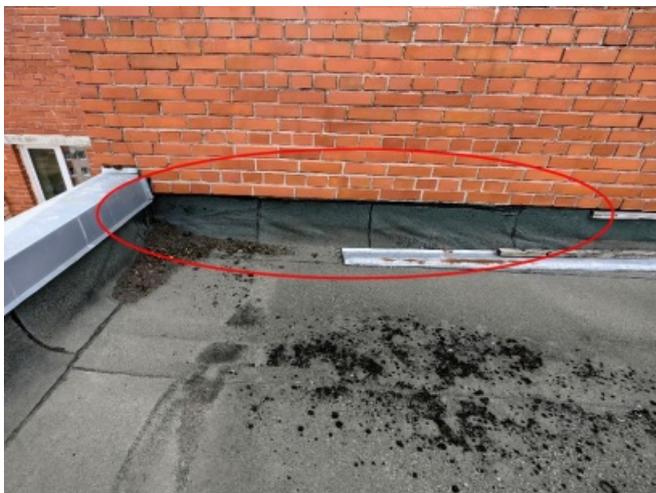
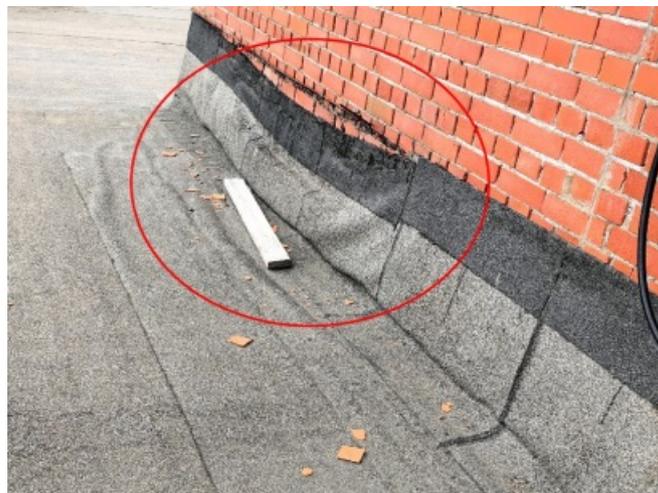
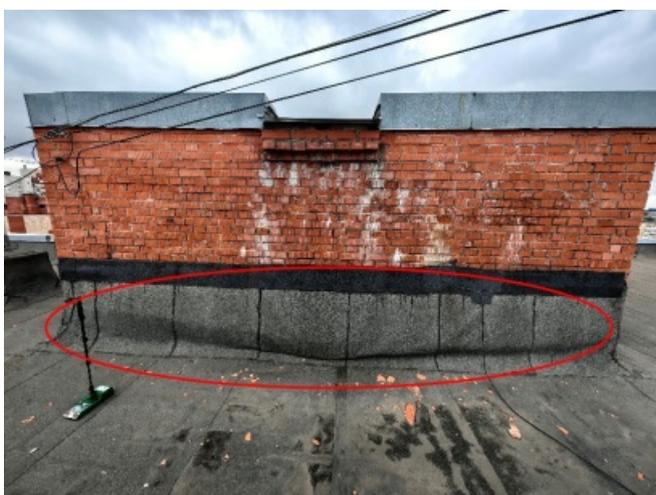
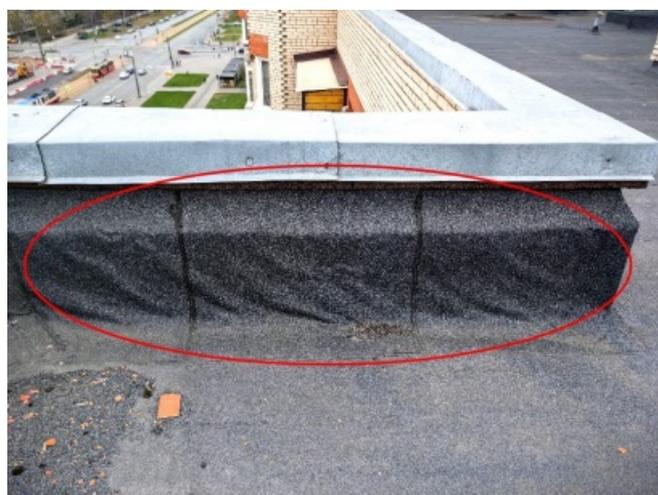
- Образование воздушных или водяных мешков на вертикальной поверхности - отслоение кровельного ковра от вертикальной поверхности без отслоения верхней кромки кровельного ковра
- Дефект обусловлен нарушением технологии кровельных работ

- ✘ На отдельных участках кровли выявлено наличие вздутий, водяных мешков на вертикальной поверхности.

- ❗ Пузыри рекомендуется разрезать, просушить основание и выполнить устройство заплаты. При наличии отслоения примыканий от вертикальной поверхности по всей плоскости - в месте образования пузырей рекомендуется демонтировать гидроизоляционный материал и выполнить примыкания заново в соответствии с технологией по укладке.

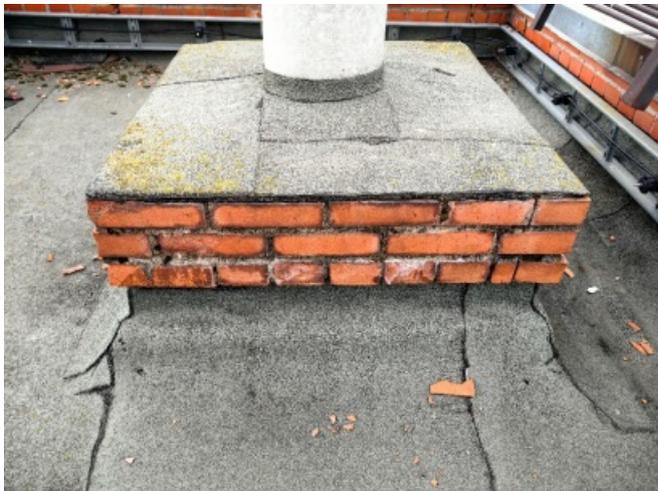
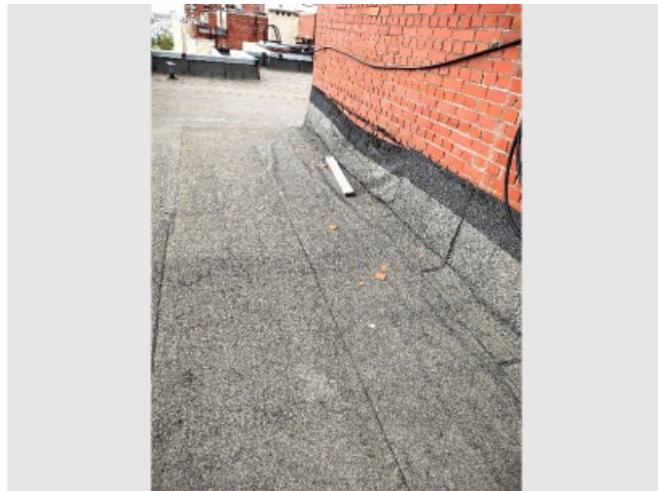
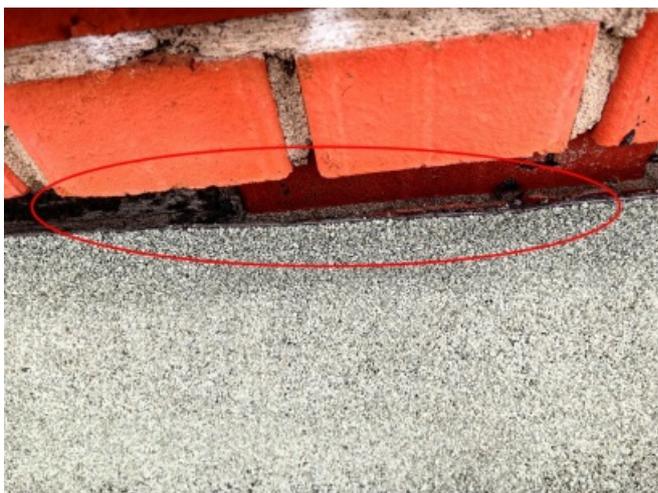
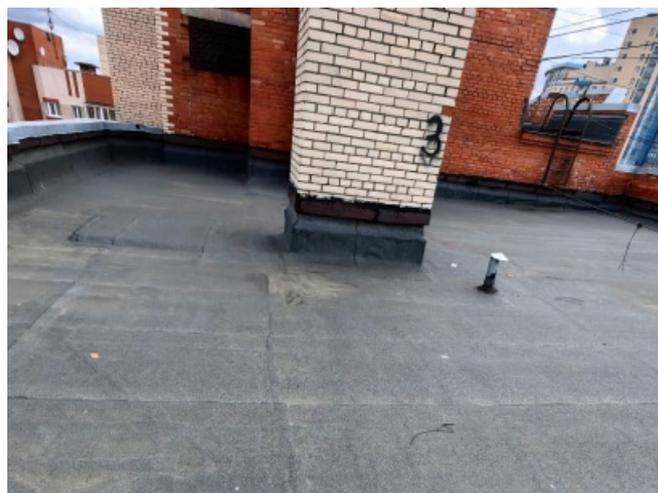
- Отсутствие элементов крепления верхней кромки кровельного ковра на вертикальной поверхности - прижимной планки, защитного фартука из оцинкованной стали или элементов окрытия из оцинкованной стали
- Причинами возникновения дефекта являются ошибки, допущенные при установке крепления кровельного ковра, защитных фартуков или окрытия парапета

- ✘ На значительных участках кровли выявлено отсутствие элементов из оцинкованной стали (защитных фартуков, покрытия парапета, краевых реек).

- ❗ Край гидроизоляционного ковра должен быть механически зафиксирован на вертикальной поверхности с помощью краевой рейки, стык герметизирован мастикой герметизирующей ТЕХНОНИКОЛЬ №71. Верхние грани парапетов и выступающих конструкций должны быть защищены элементами из оцинкованной стали.

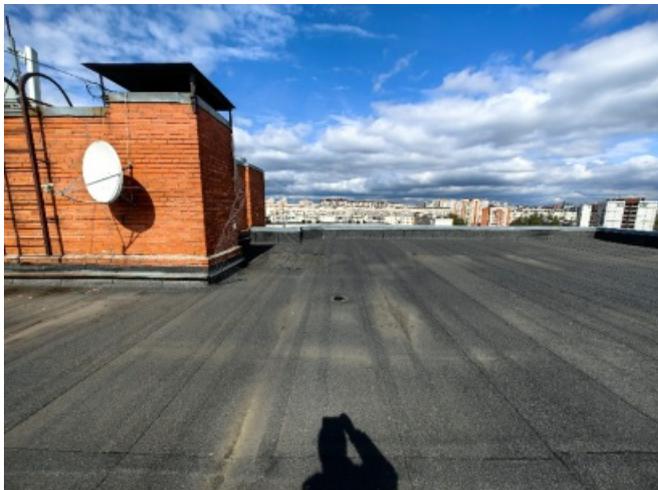
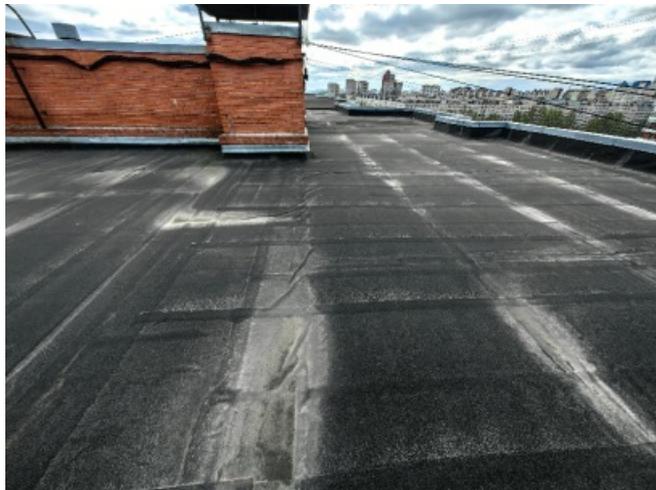
- Отсутствие защитной крупнозернистой посыпки или окрасочного слоя на верхнем слое кровельного ковра
- Дефект возникает из-за ошибок при эксплуатации кровли, так как кровельный ковер постепенно теряет крупнозернистую посыпку, под воздействием льда, снега, и защитный слой необходимо восстанавливать в рамках текущих ремонтов

- ✘ На отдельных участках кровли выявлено отсутствие защитного слоя материала.

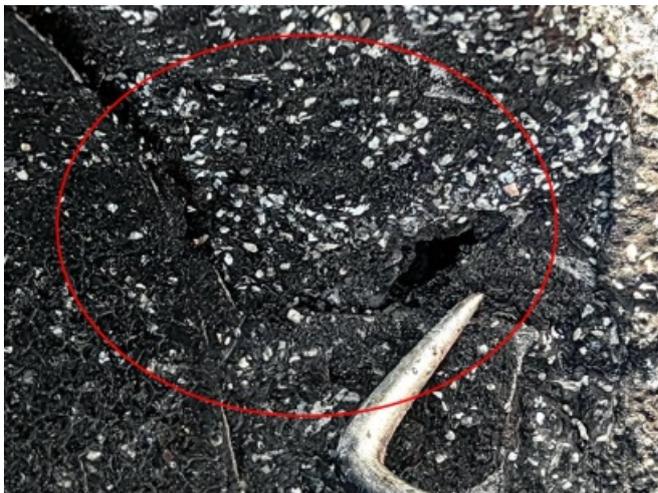
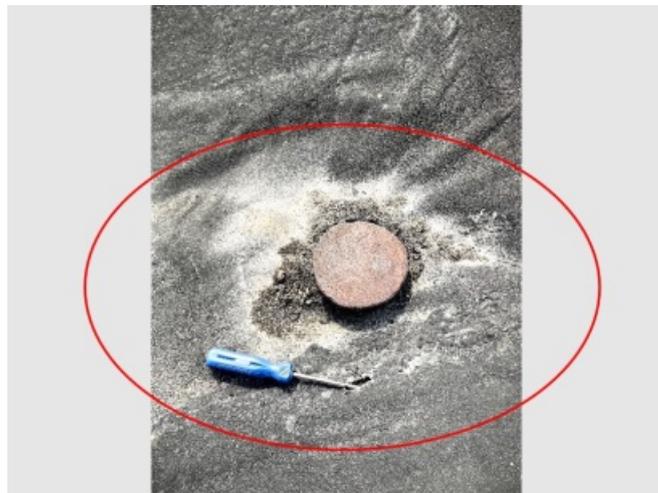
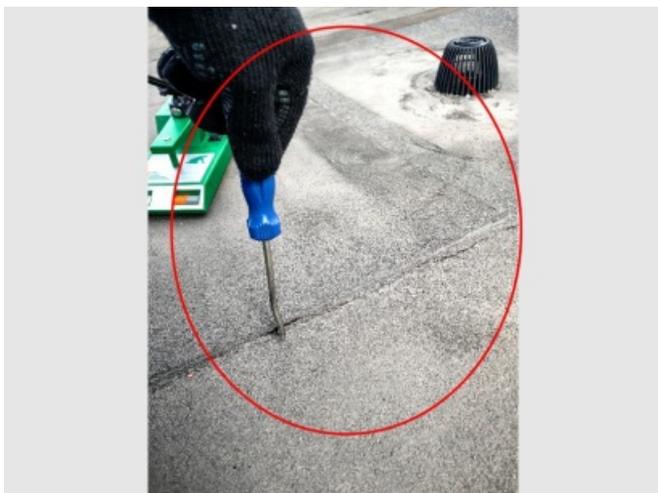
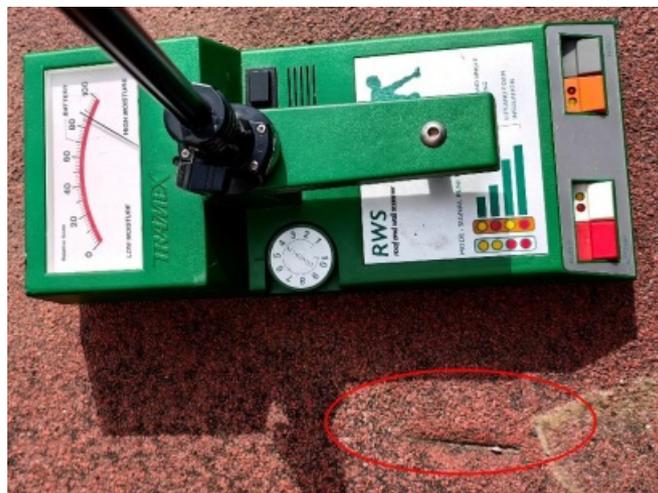
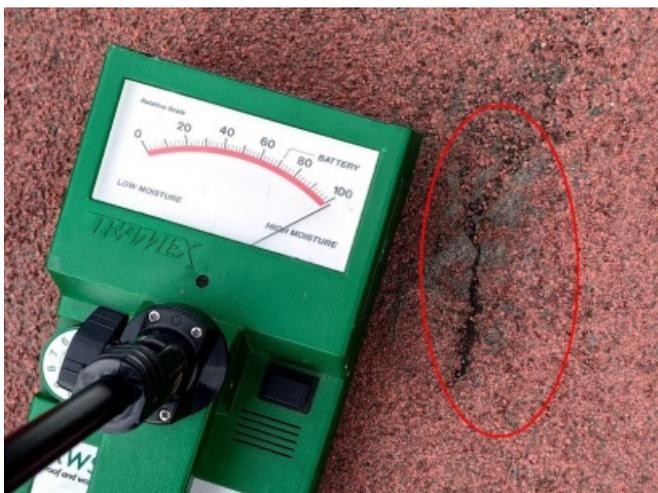
- Разрезы, пробоины и разрывы в кровельном ковре
- Механические повреждения возникают при нарушении правил эксплуатации кровли. Наиболее распространенной причиной является очистка кровли от снега и льда с применением металлического инструмента

- ✘ На отдельных участках кровли выявлено наличие негерметичных швов, механических повреждений водоизоляционного ковра.

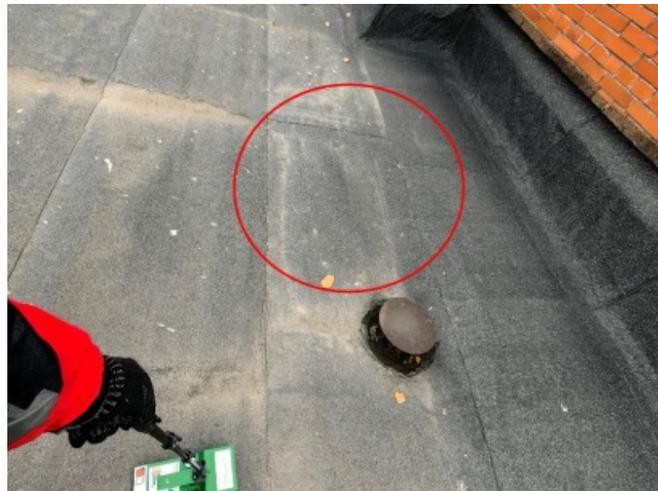
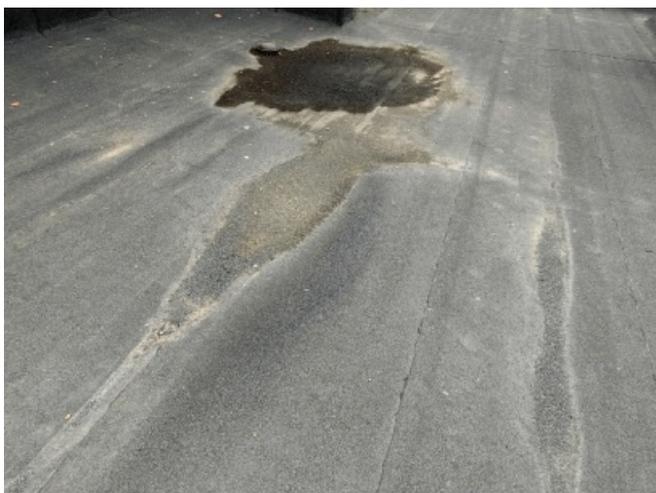
- Образование на кровле пузырей (вздутий)
- Небольшие по площади вздутия образуются из-за наплавления кровельного ковра на влажное основание. Значительные по площади вздутия образуются, как правило, из-за нарушения температурно-влажностного режима крыши. Причиной образования водяных мешков является отрыв слоев кровельного ковра от основания и заполнение полостей водой, попадающей через дефекты покрытия

- ✘ На отдельных участках кровли выявлены вздутия гидроизоляционного ковра.

- ❶ Вздутия гидроизоляционного ковра свидетельствуют о наличии влаги в кровельном пироге и препятствуют стоку воды к местам водосброса

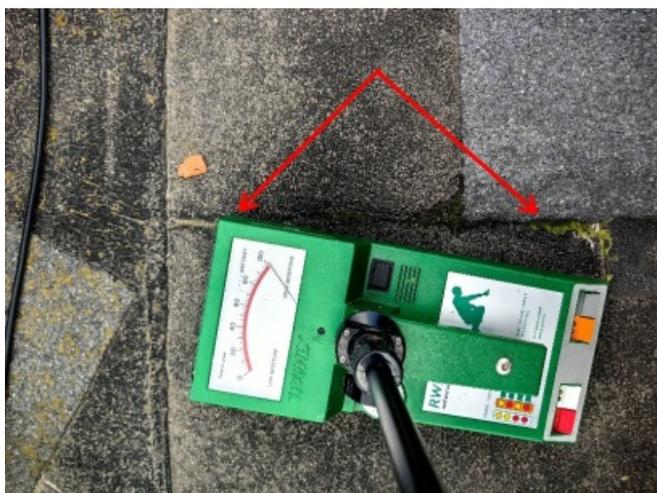
## 25 Растрескивание водоизоляционного ковра

- Трещины на материале кровельного ковра, возникающие из-за разрушения битума под воздействием ультрафиолетовых лучей из-за отсутствия защитной посыпки на материале

- ✗ На отдельных участках кровли выявлено растрескивание водоизоляционного ковра.

- ❗ Не допускается применение гидроизоляционных материалов с основой из стеклохолста (ХПП, ХКП) по основаниям, склонным к деформациям - возможны разрывы по материалу на ранних этапах эксплуатации.

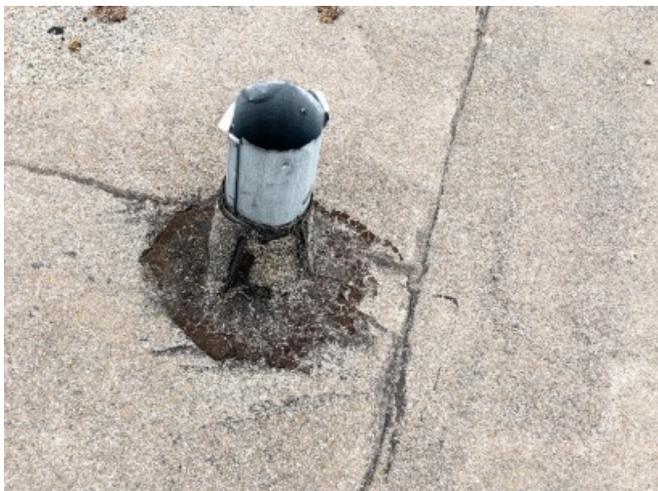
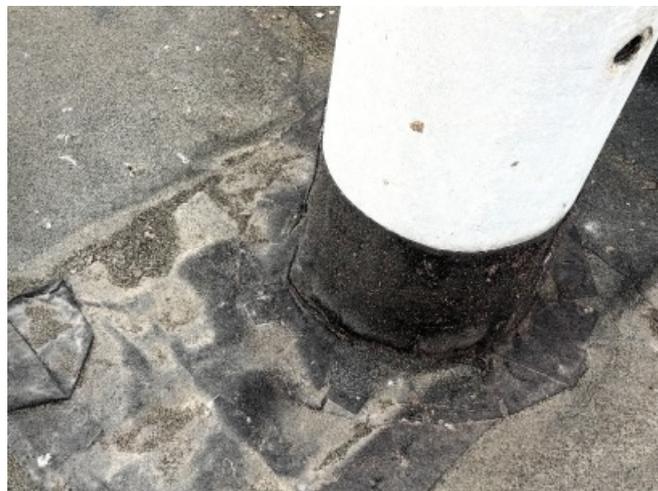
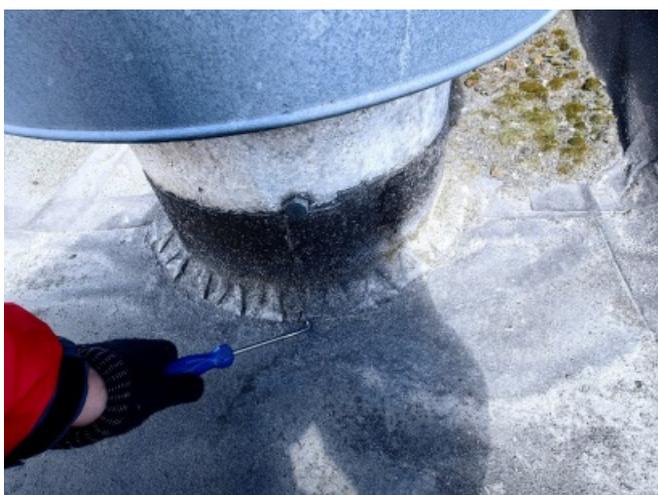
**33** Отсутствие защитного слоя

- Отсутствие защитной крупнозернистой посыпки или окрасочного слоя на верхнем слое кровельного ковра, заведенного на вертикальную поверхность
- Дефект возникает из-за ошибок при эксплуатации кровли, так как кровельный ковер постепенно теряет крупнозернистую посыпку, под воздействием льда, снега и защитный слой необходимо восстанавливать в рамках текущих ремонтов

- ✘ На значительных участках кровли выявлено отсутствие защитного слоя материала.

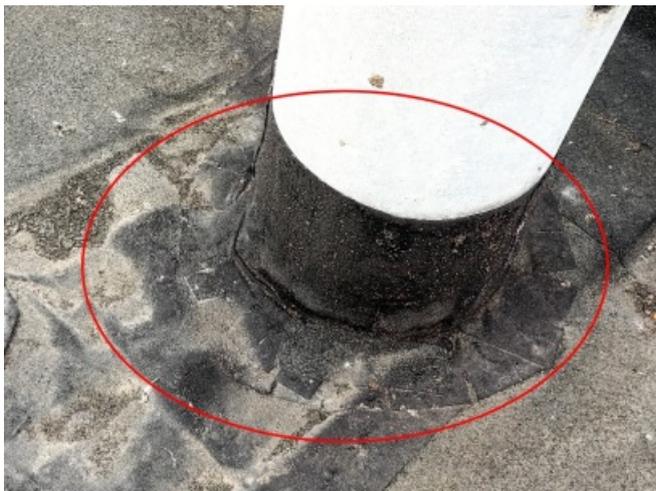
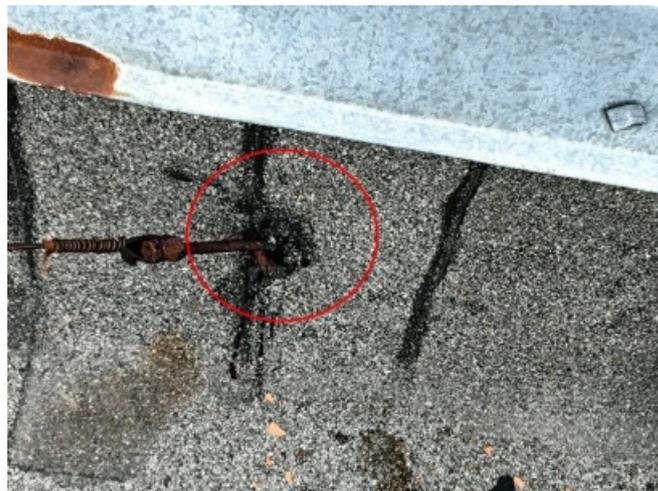
- Ошибки при устройстве примыкания к элементам и оборудованию кровли
- Основная причина дефекта - отсутствие проектного решения на установку оборудования

- ✘ На значительных участках кровли выявлено отсутствие герметизации в местах сопряжения кровли с опорными частями выступающих конструкций, узлы примыкания выполнены не по технологии и негерметичны.

- ❗ Узлы примыкания к выступающим конструкциям рекомендуется выполнять в соответствии с Инструкцией по устройству плоской кровли ТЕХНОНИКОЛЬ. При наплавлении материала на гидроизоляционный слой с защитной посыпкой, для достаточного сцепления, необходимо предварительно разогреть посыпку и втопить мастерком в битумной вяжущее.

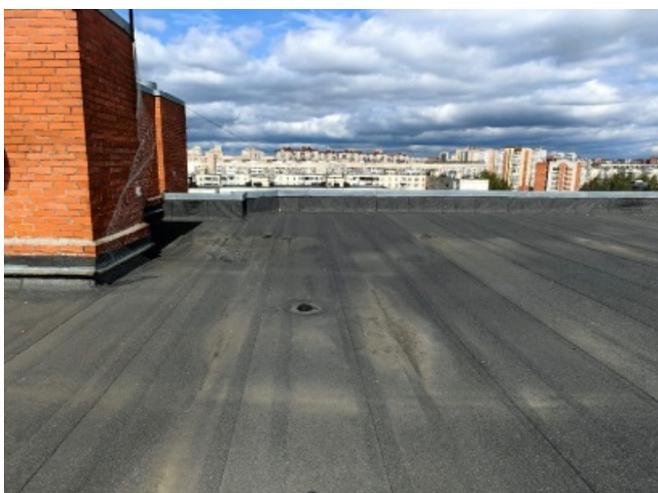
### Отсутствие защитного слоя

- На отдельных участках кровли выявлено отсутствие защитного слоя материала.

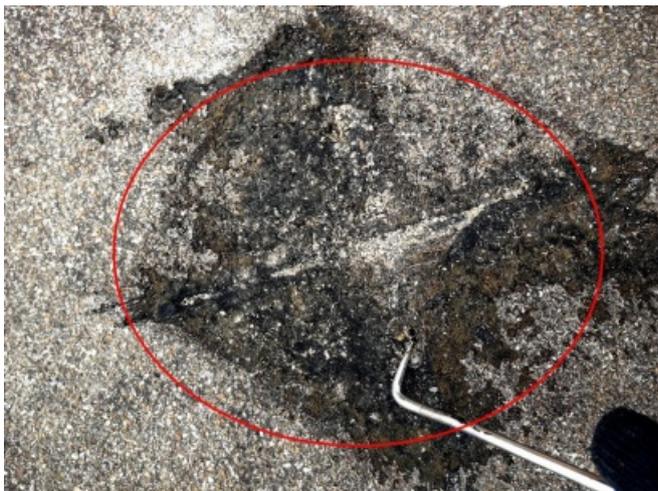
## Механическое повреждение водоизоляционного ковра

- На отдельных участках кровли выявлено наличие негерметичных швов, механических повреждений водоизоляционного ковра.
- На отдельных участках кровли швы промазаны мастикой.
