Дефектная ведомость кровельного ковра из рулонных материалов

Жилой дом по адресу ул. Коллонтай 28 к1

№ 23392-05.23 от 4 мая 2023 г.

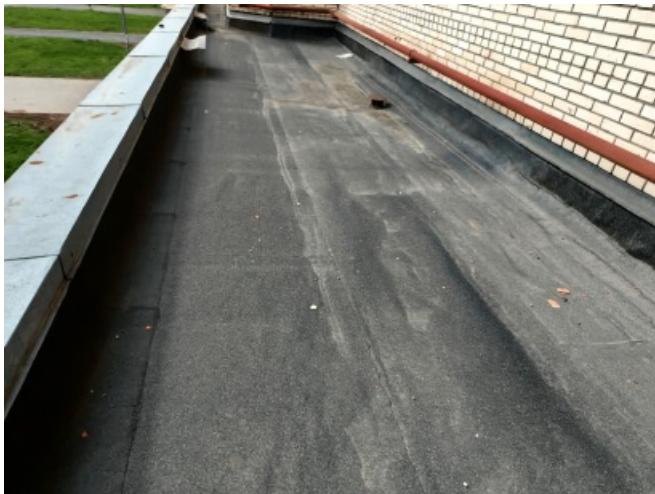
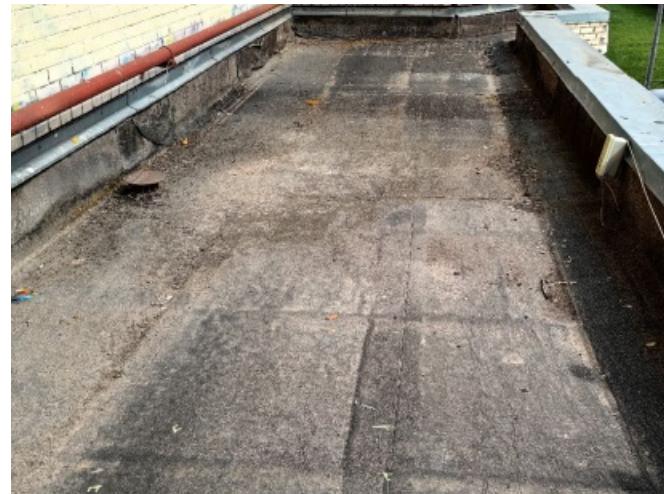
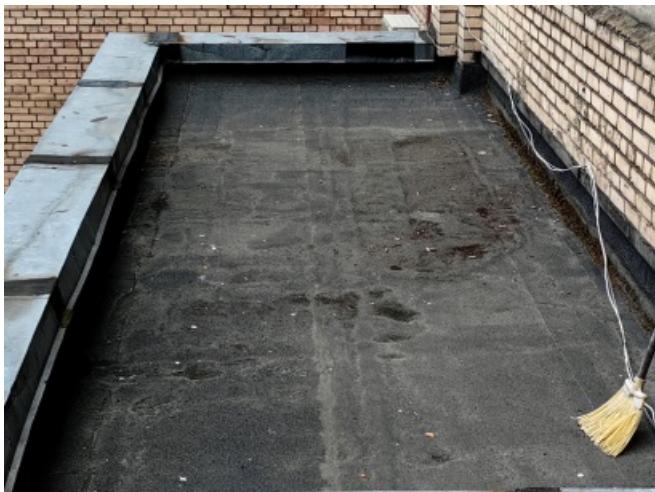
2 Отсутствие защитного слоя

ДО 30% ПЛОЩАДИ

- ✖ На отдельных участках кровли выявлено отсутствие защитного слоя материала.

- 1 Защитная посыпка препятствует преждевременному старению и разрушению битумно-полимерного материала под воздействием солнечного излучения.

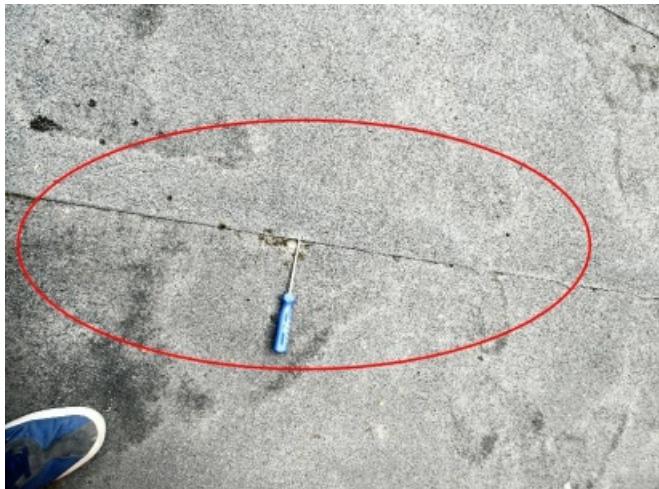
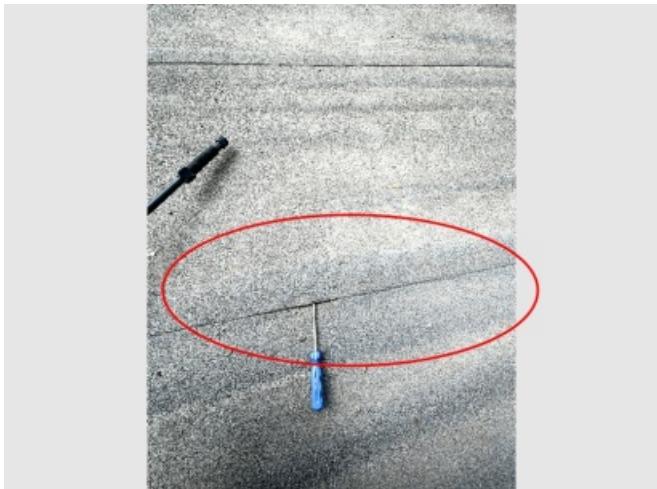
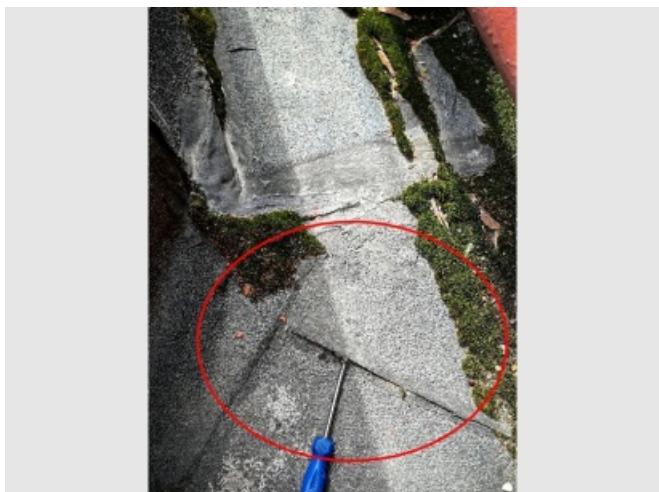
- На отдельных участках кровли выявлено наличие негерметичных швов, механических повреждений водоизоляционного ковра.

- ➊ Вытек полимер-битумного вяжущего из под кромки материала является показателем герметичности шва и должен составлять 3-15 мм.

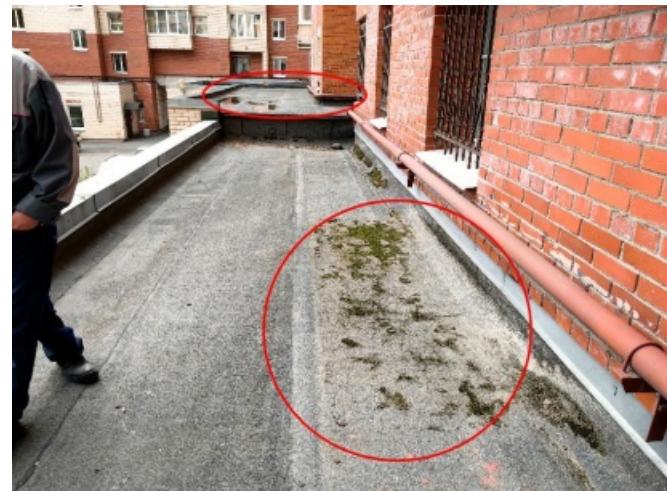
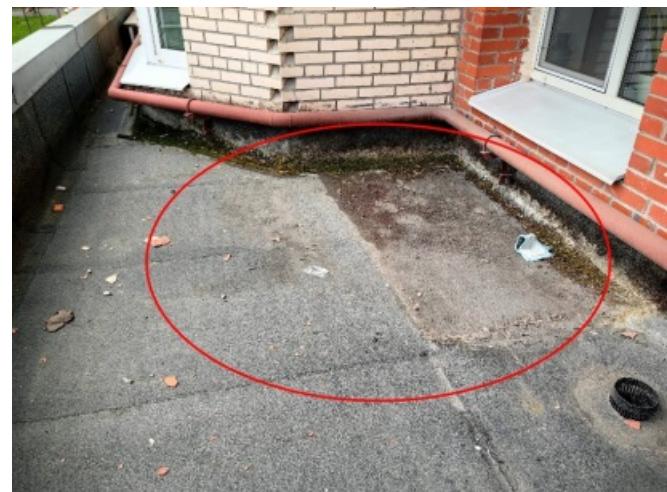
4 Нарушение уклонов (зоны застоя воды)

ДО 30% ПЛОЩАДИ

- На отдельных участках кровли выявлено наличие застойных зон.

- ➊ Основной уклон должен составлять не менее 1,5%, в ендове не менее 0,5 %.

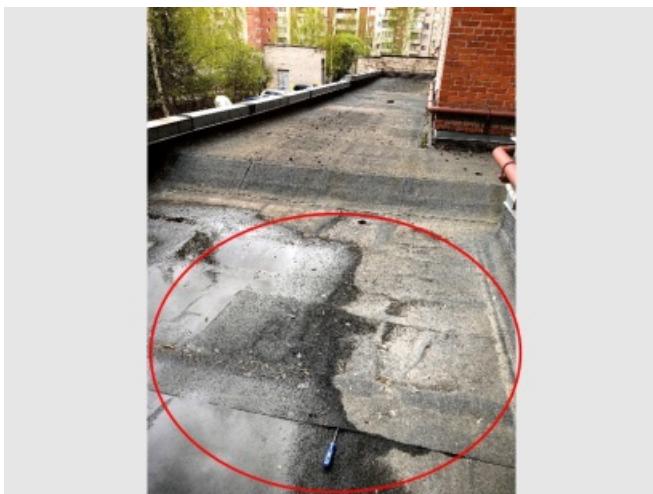
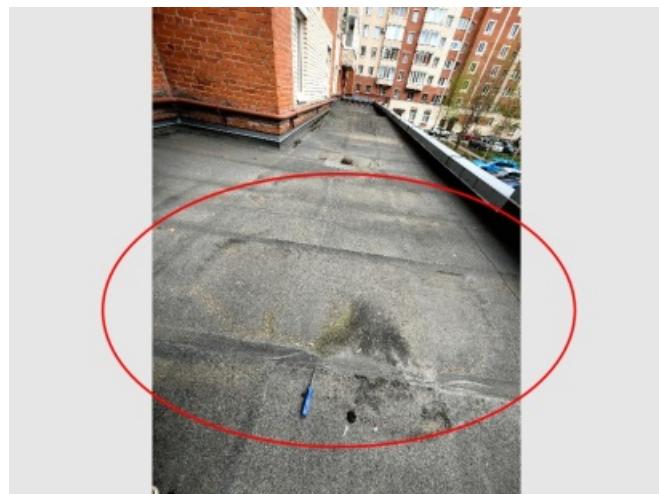
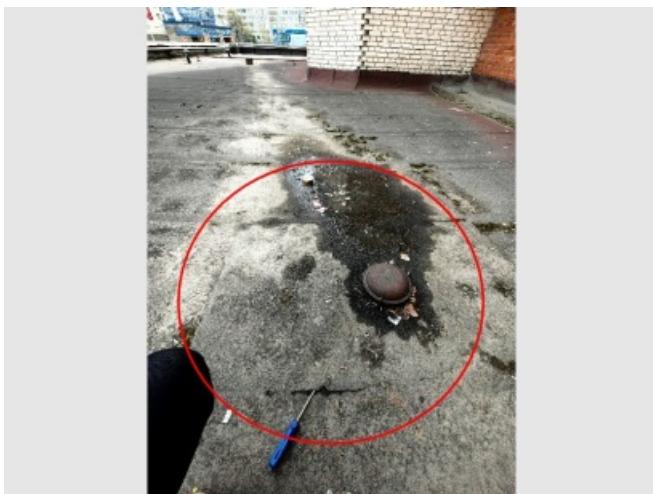
5 Расслоение полотнищ материала водоизоляционного ковра

ДО 30% ПЛОЩАДИ

- ✗ На отдельных участках кровли выявлено наличие расслоений водоизоляционного ковра.

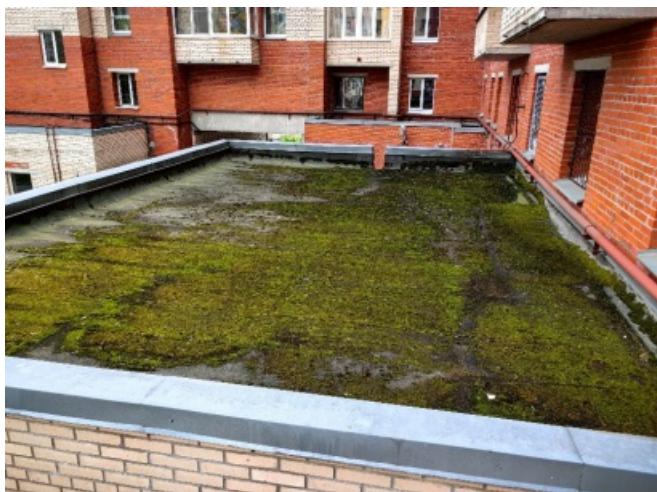
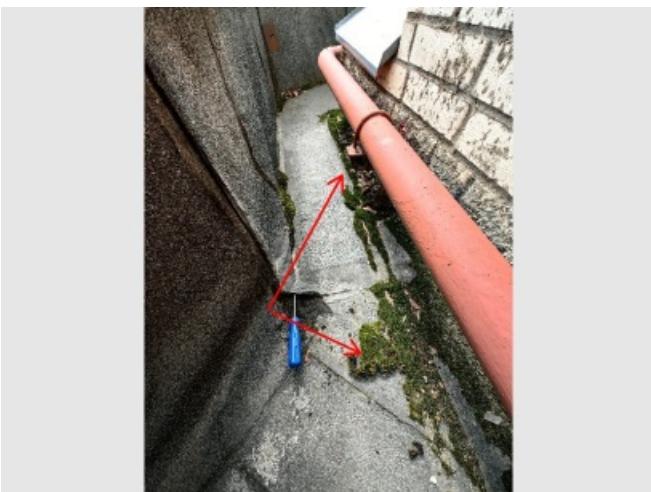
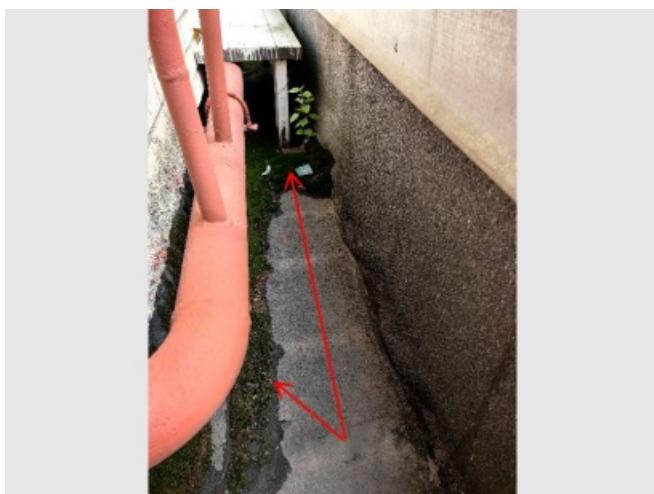
6 Биологическое разрушение водоизоляционного ковра

ДО 10% ПЛОЩАДИ

- ✖ На отдельных участках кровли выявлено наличие биологического разрушения водоизоляционного ковра.

- ➊ Образование растительности на кровле приводит к застаиванию воды на кровле и разрушению гидроизоляционного слоя корнями. Рекомендуется очистить кровлю от растительности и мха.

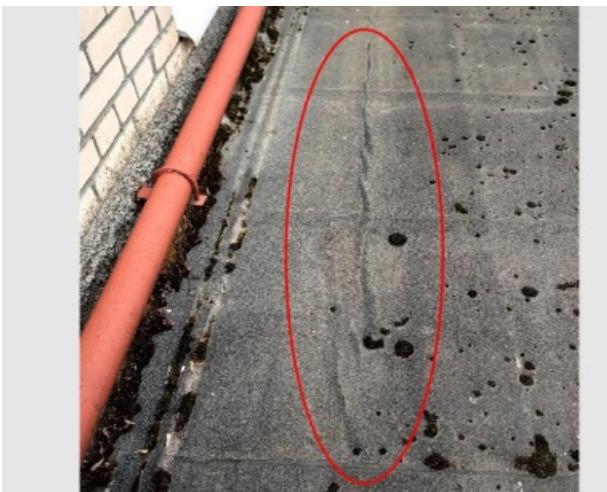
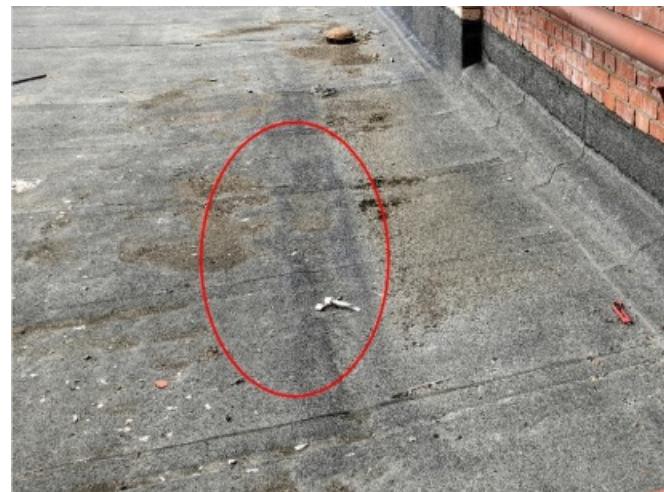
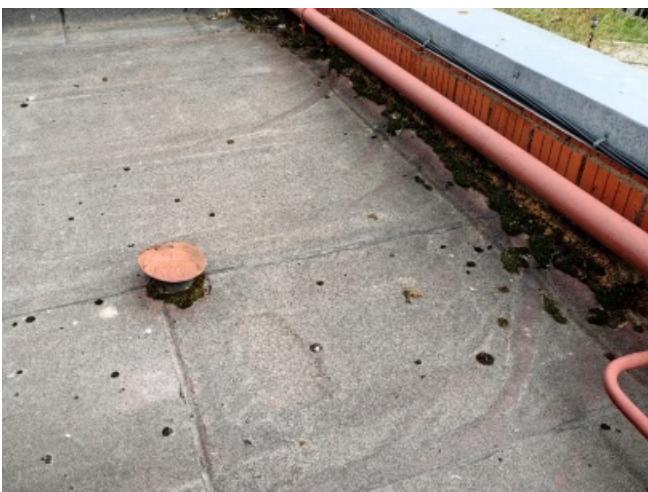
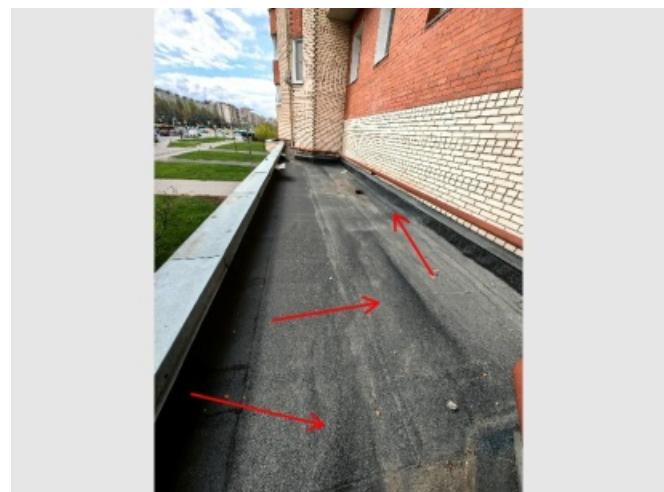
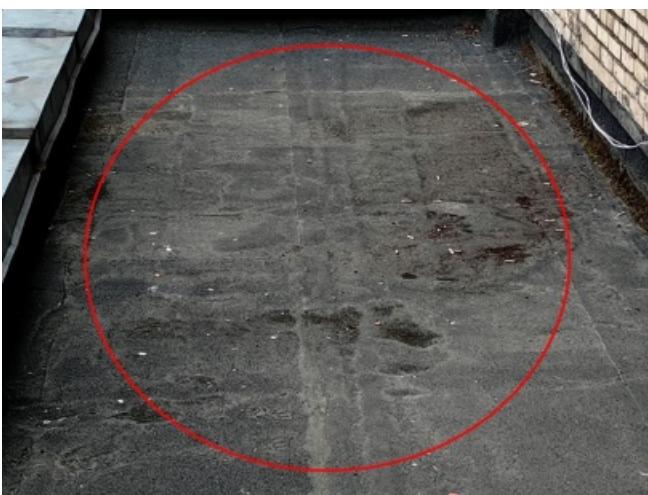
- На отдельных участках кровли выявлены вздутия гидроизоляционного ковра.

- ➊ Вздутия гидроизоляционного ковра свидетельствуют о наличии влаги в кровельном пироге.

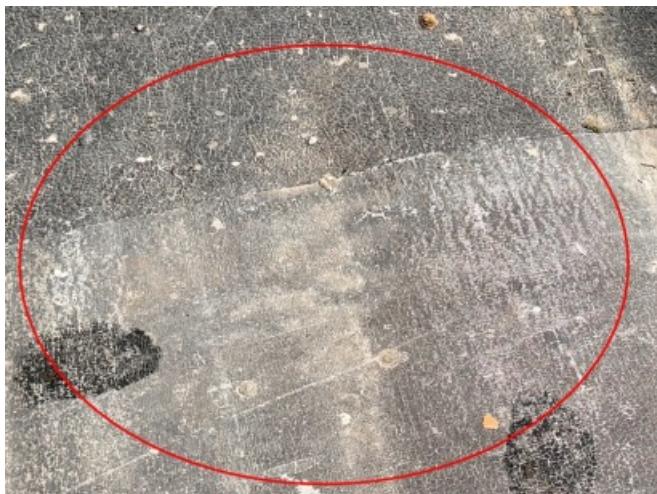
9 Разрушение верхнего покровного слоя материала до основы

ДО 10% ПЛОЩАДИ

- ✗ На отдельных участках кровли выявлено разрушение верхнего покровного слоя материала, оголена основа.

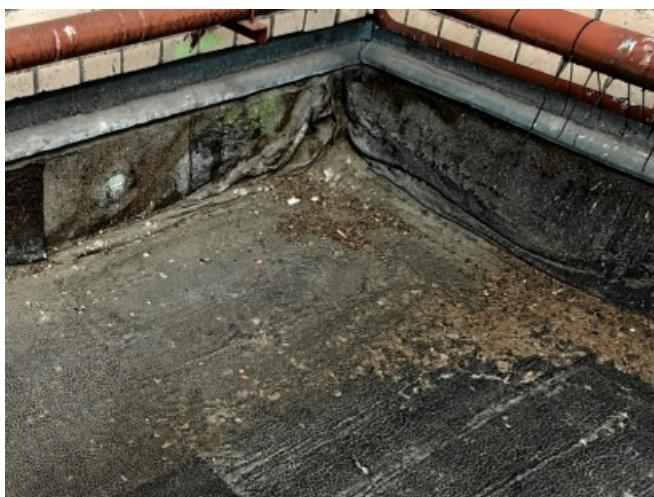
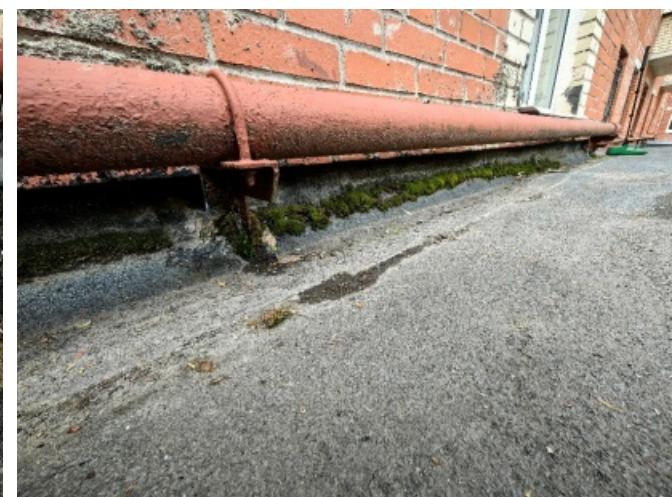
**12 Отсутствие защитного слоя**

ДО 30% ПЛОЩАДИ

- ✖ На отдельных участках кровли выявлено отсутствие защитного слоя материала.

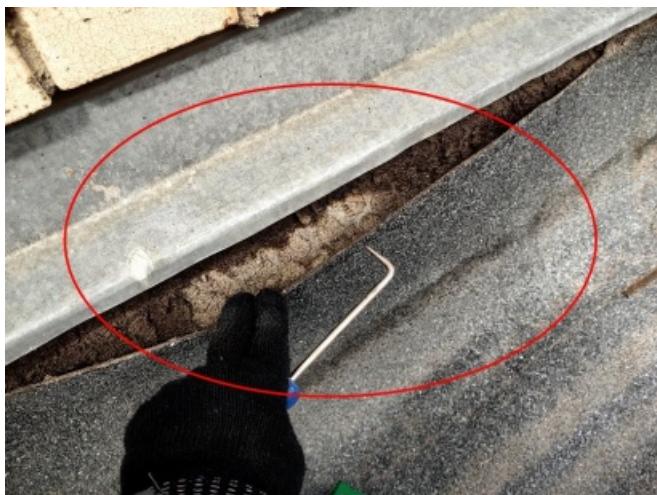
- ✗ На отдельных участках кровли выявлено наличие отслоения водоизоляционного ковра от вертикальной поверхности.

- ① Край гидроизоляционного ковра должен быть механически зафиксирован на вертикальной поверхности с помощью краевой рейки, стык герметизирован мастикой герметизирующей ТЕХНОНИКОЛЬ №71. Вертикальные поверхности, выполненные из штучных материалов, должны быть оштукатурены или обшиты АЦЛ/ЦСП на высоту заведения гидроизоляции.

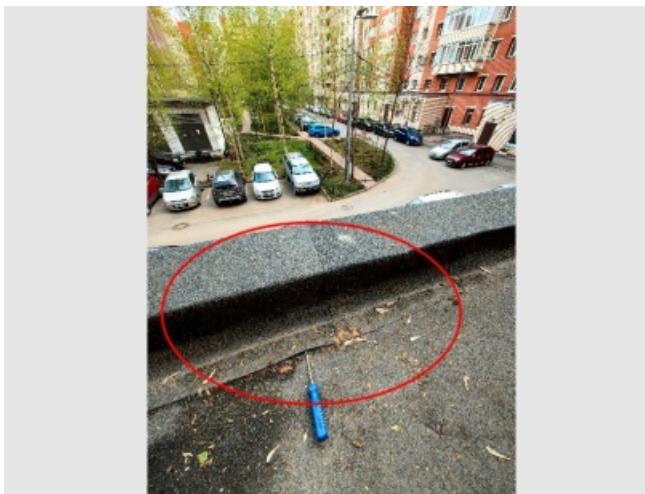
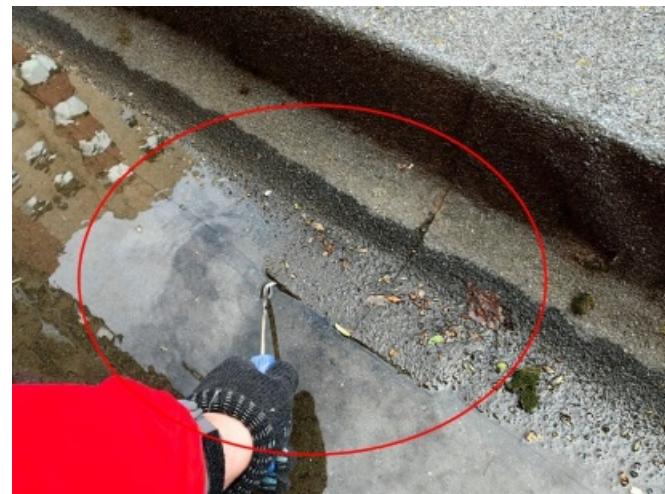
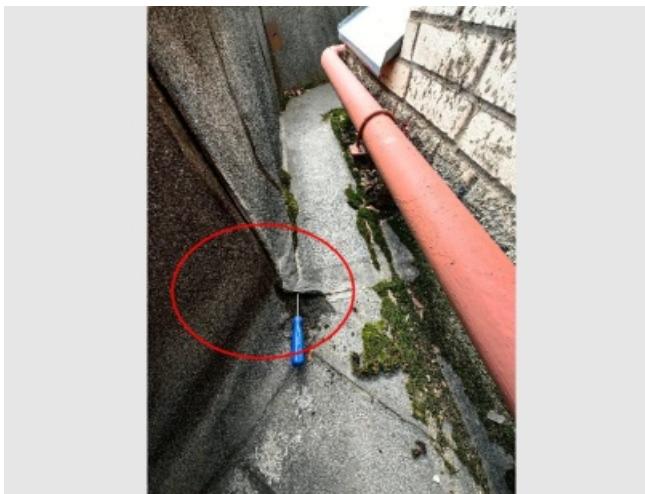
- ✗ На отдельных участках кровли выявлены негерметичные швы, механические повреждения водоизоляционного ковра.

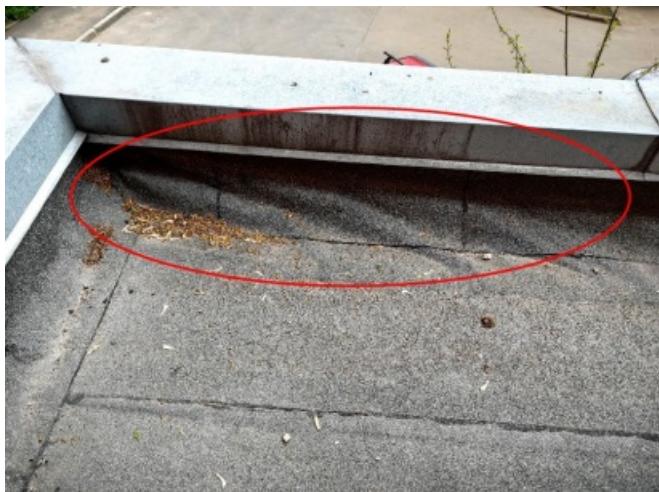
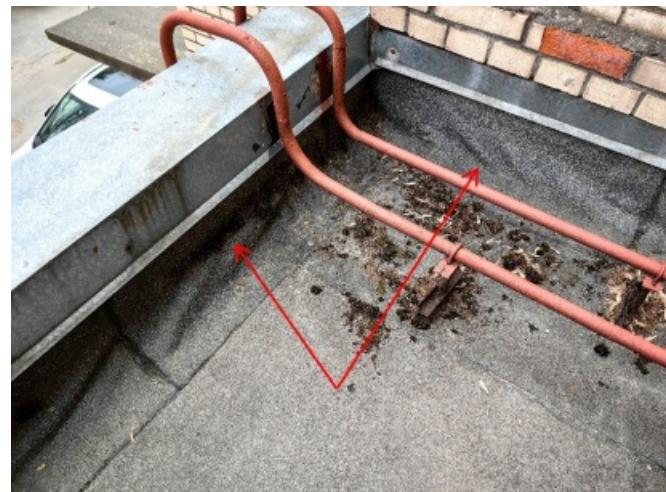
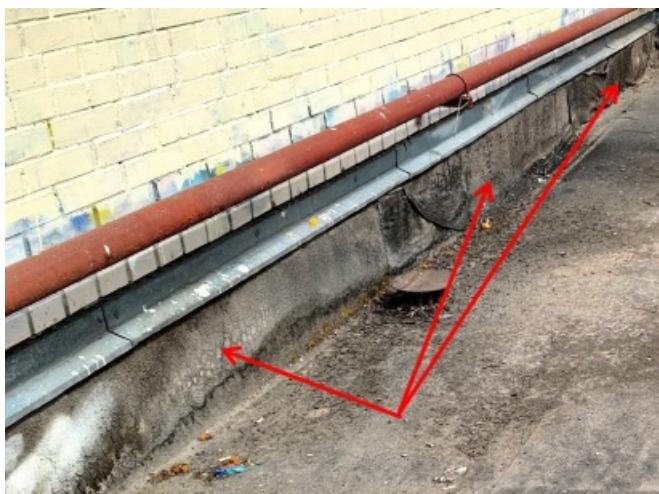
- На отдельных участках кровли выявлено наличие вздутий, водяных мешков на вертикальной поверхности.

- ① Пузыри рекомендуется разрезать, просушить основание и выполнить устройство заплаты. При наличии отслоения примыканий от вертикальной поверхности по всей плоскости - в месте образования пузырей рекомендуется демонтировать гидроизоляционный материал и выполнить примыкания заново в соответствии с технологией по укладке.

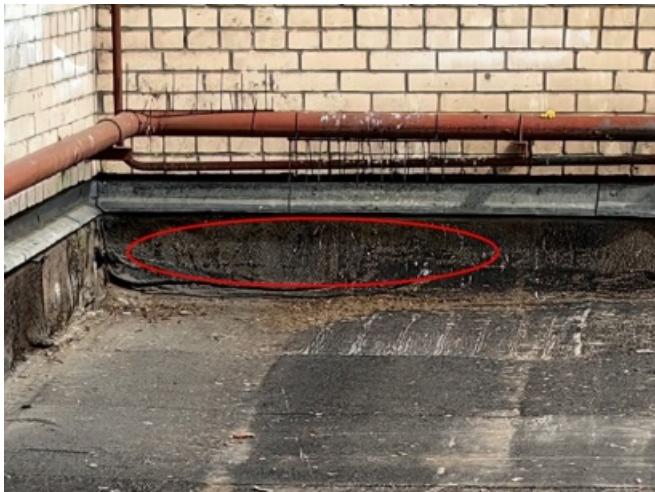
- ✗ На отдельных участках кровли выявлено разрушение верхнего покровного слоя материала, оголена основа.

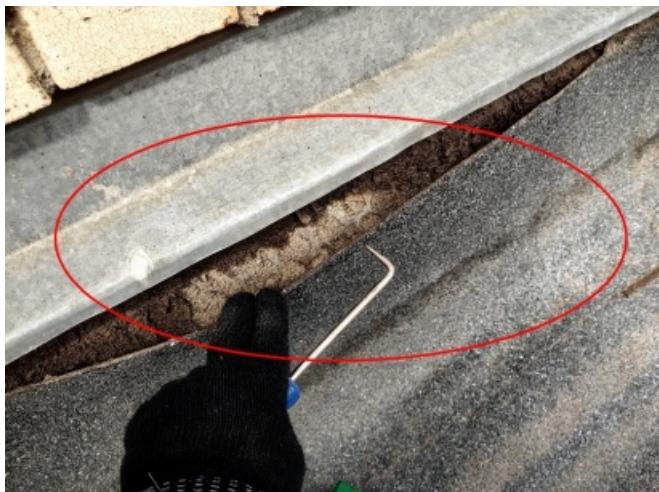
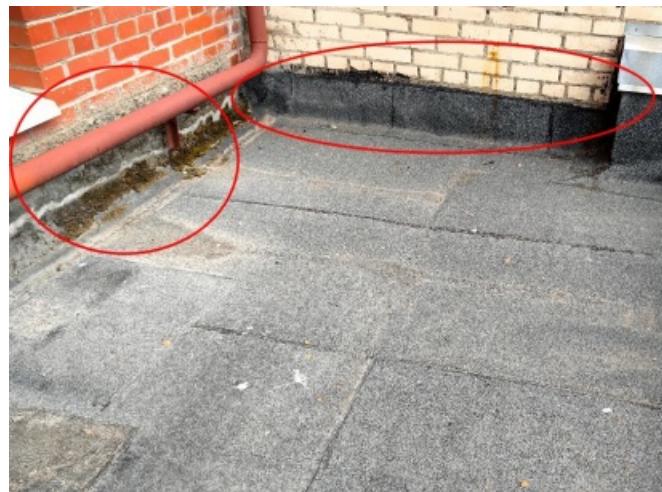
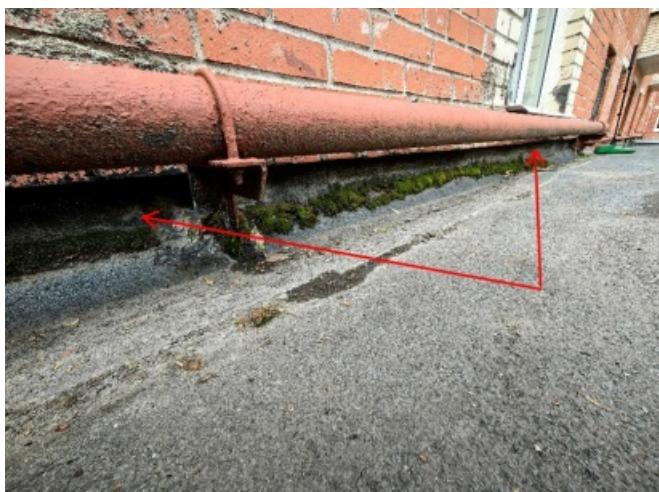
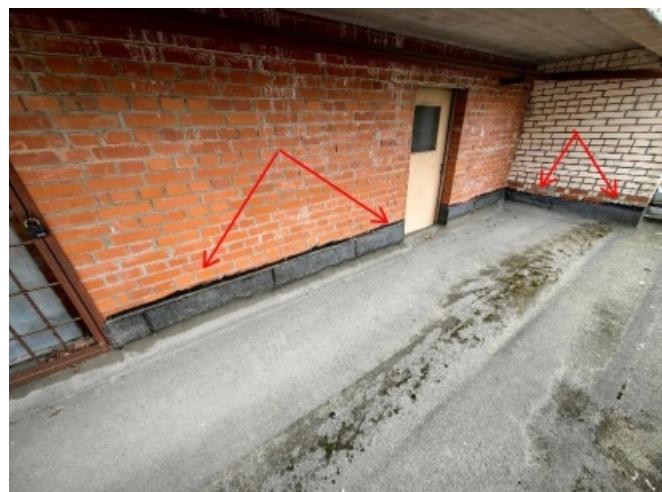
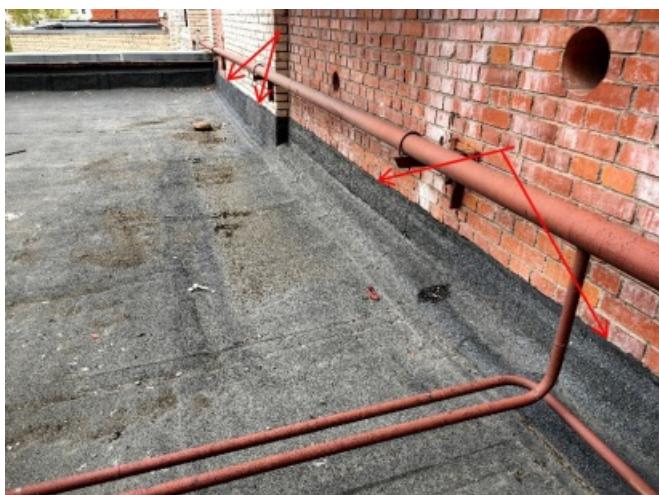
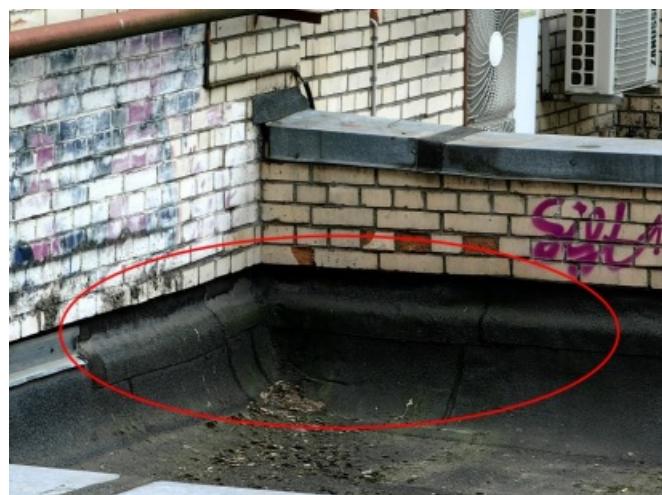
- ✗ На отдельных участках кровли выявлено отсутствие элементов из оцинкованной стали (защитных фартуков, покрытия парапета, краевых реек).

- Край гидроизоляционного ковра должен быть механически зафиксирован на вертикальной поверхности с помощью краевой рейки, стык герметизирован мастикой герметизирующей ТЕХНОНИКОЛЬ №71. Верхние грани парапетов и выступающих конструкций должны быть защищены элементами из оцинкованной стали.

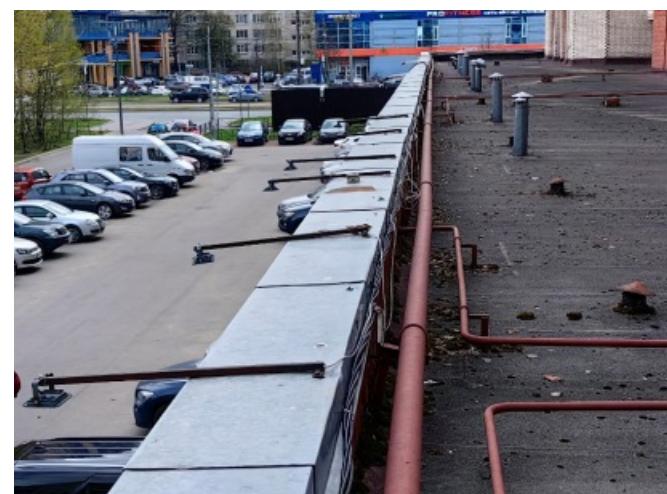
Неправильное крепление покрытия парапета

ДО 50% ПЛОЩАДИ

- ✗ На значительных участках кровли элементы крепления покрытия парапетов выполнены не по технологии.

- Элементы покрытия парапетов должны выполняться по специальной подсистеме, уклоном в сторону кровли, картины должны соединяться на фальц, стыки герметизироваться полиуретановым герметиком.

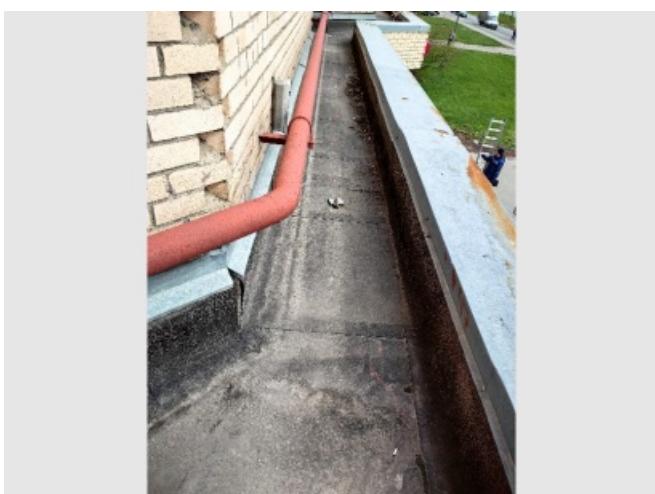
22 Отсутствие защитного слоя

ДО 10% ПЛОЩАДИ

- На отдельных участках кровли выявлено отсутствие защитного слоя материала.

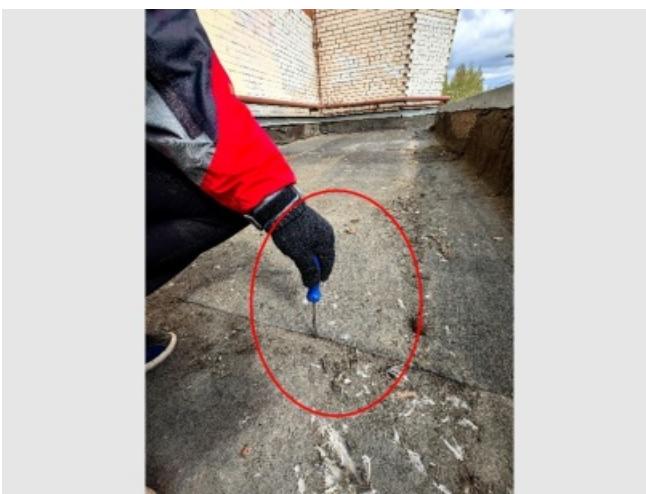
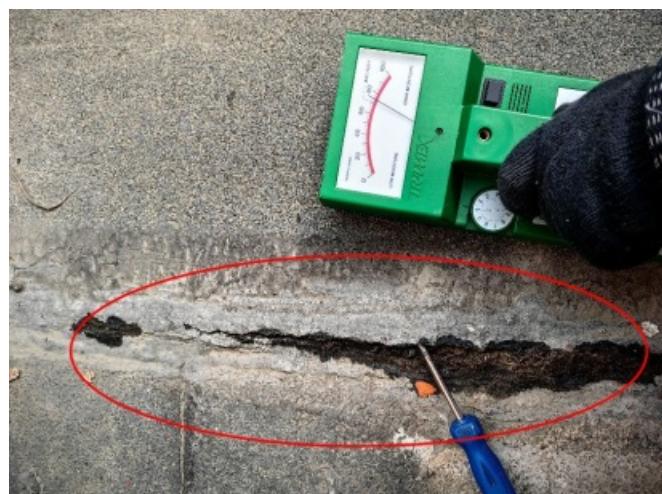
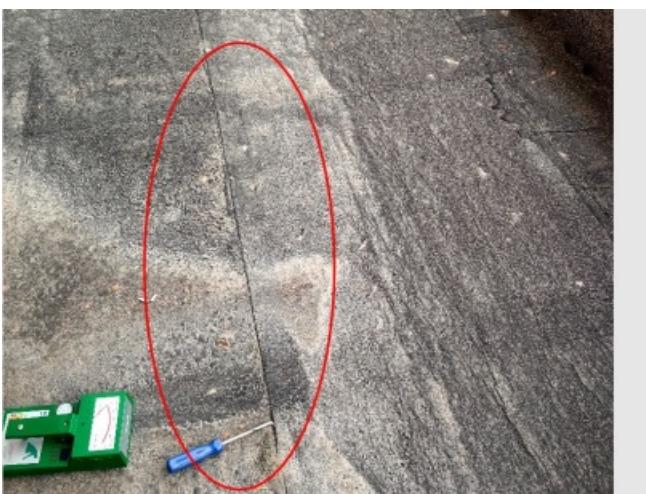
- На отдельных участках кровли выявлено наличие негерметичных швов, механических повреждений водоизоляционного ковра.

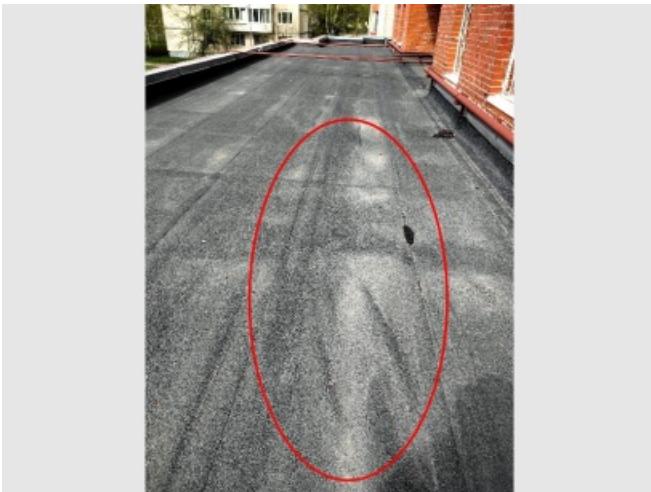
24**Вздутие водоизоляционного ковра с образованием воздушных или (и) водяных мешков**

ДО 10% ПЛОЩАДИ

- На отдельных участках кровли выявлены вздутия гидроизоляционного ковра.

- ❶ Вздутия гидроизоляционного ковра свидетельствуют о наличии влаги в кровельном пироге и препятствуют стоку воды к местам водосброса

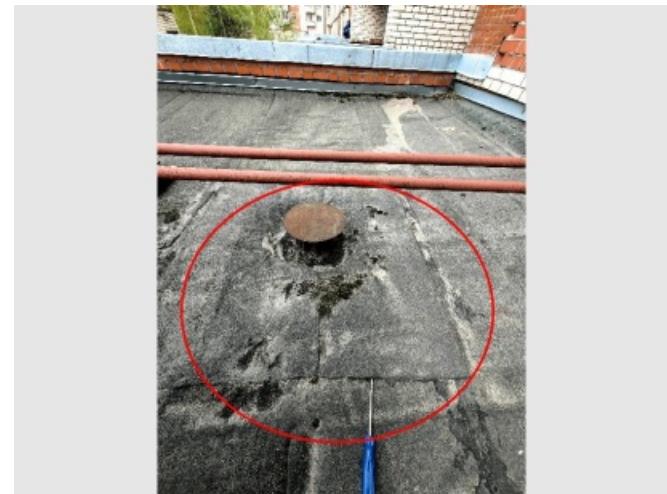
Неправильное выполнение сопряжения кровли с водоприемной воронкой

ДО 10% ПЛОЩАДИ

- На отдельных участках кровли выявлено неправильное выполнение сопряжения кровли с водоприемной воронкой, присутствуют негерметичные швы.

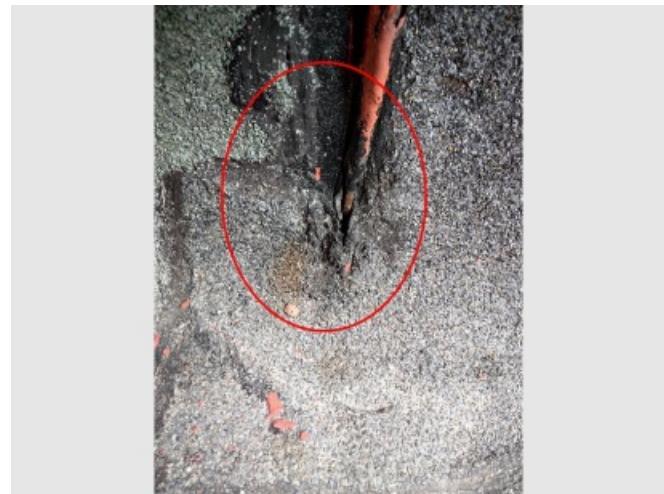
Отсутствие герметизации в местах сопряжения кровли с опорными частями выступающих конструкций

ДО 30% ПЛОЩАДИ

- ✖ На отдельных участках кровли выявлено отсутствие герметизации в местах сопряжения кровли с опорными частями выступающих конструкций, узлы примыкания выполнены не по технологии и негерметичны.

- ❶ Узлы примыкания к выступающим конструкциям рекомендуется выполнять в соответствии с Инструкцией по устройство плоской кровли ТЕХНОНИКОЛЬ.

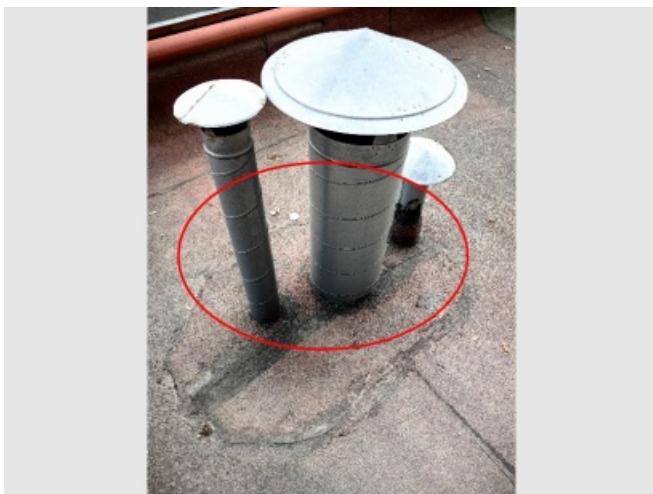
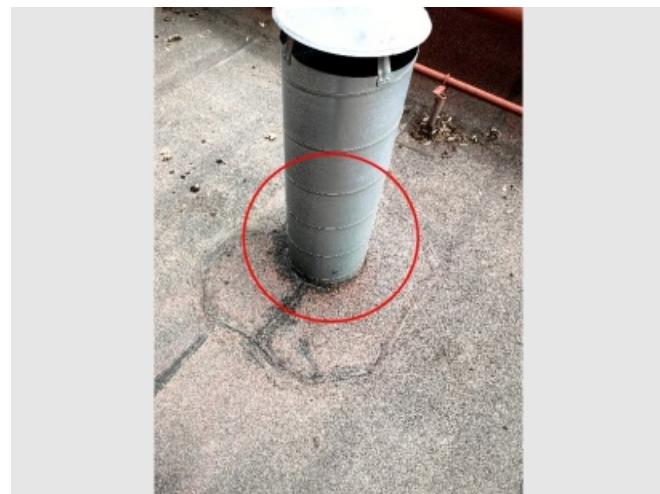
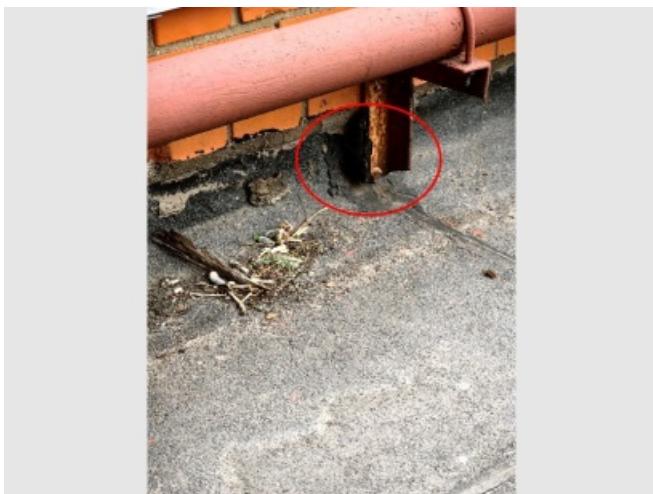
- ✗ На значительных участках кровли выявлено отсутствие герметизации в местах сопряжения кровли с опорными частями выступающих конструкций, узлы примыкания выполнены не по технологии и негерметичны.

- Узлы примыкания к выступающим конструкциям рекомендуется выполнять в соответствии с Инструкцией по устройство плоской кровли ТЕХНОНИКОЛЬ. При наплавлении материала на гидроизоляционный слой с защитной посыпкой, для достаточного сцепления, необходимо предварительно разогреть посыпку и втопить мастерком в битумной вяжущее.
- Участки ремонта

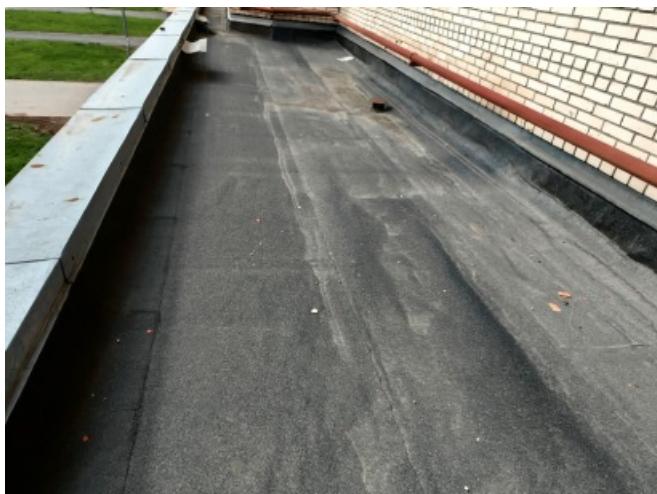
Отсутствие защитного слоя

- На отдельных участках кровли выявлено отсутствие защитного слоя материала.

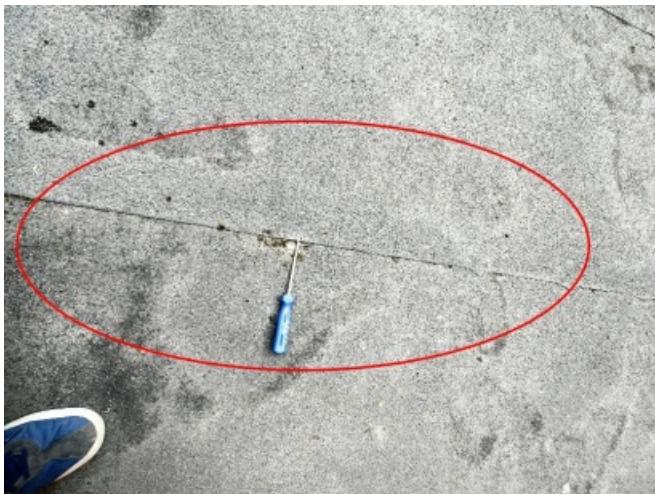
Механическое повреждение водоизоляционного ковра

- На отдельных участках кровли выявлено наличие негерметичных швов, механических повреждений водоизоляционного ковра.

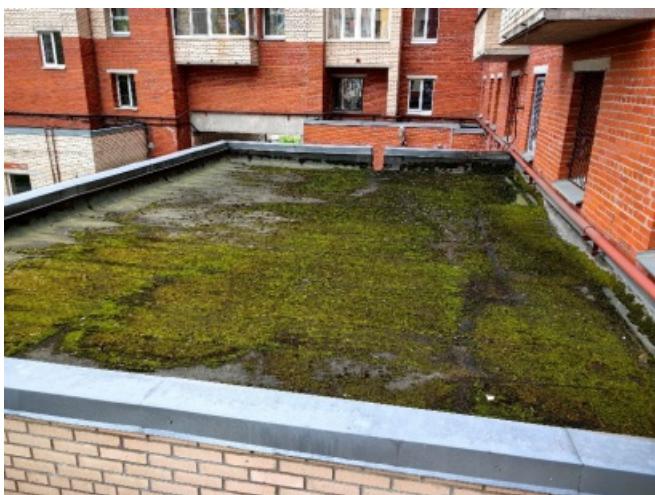
Биологическое разрушение водоизоляционного ковра

- На отдельных участках кровли выявлено наличие биологического разрушения водоизоляционного ковра.
