**Дефектная ведомость кровельного ковра из рулонных материалов**

**Жилой дом по адресу ул. Коллонтай 28 к1**

**Осмотр 2**

№ 23406-05.23 от 4 мая 2023 г.

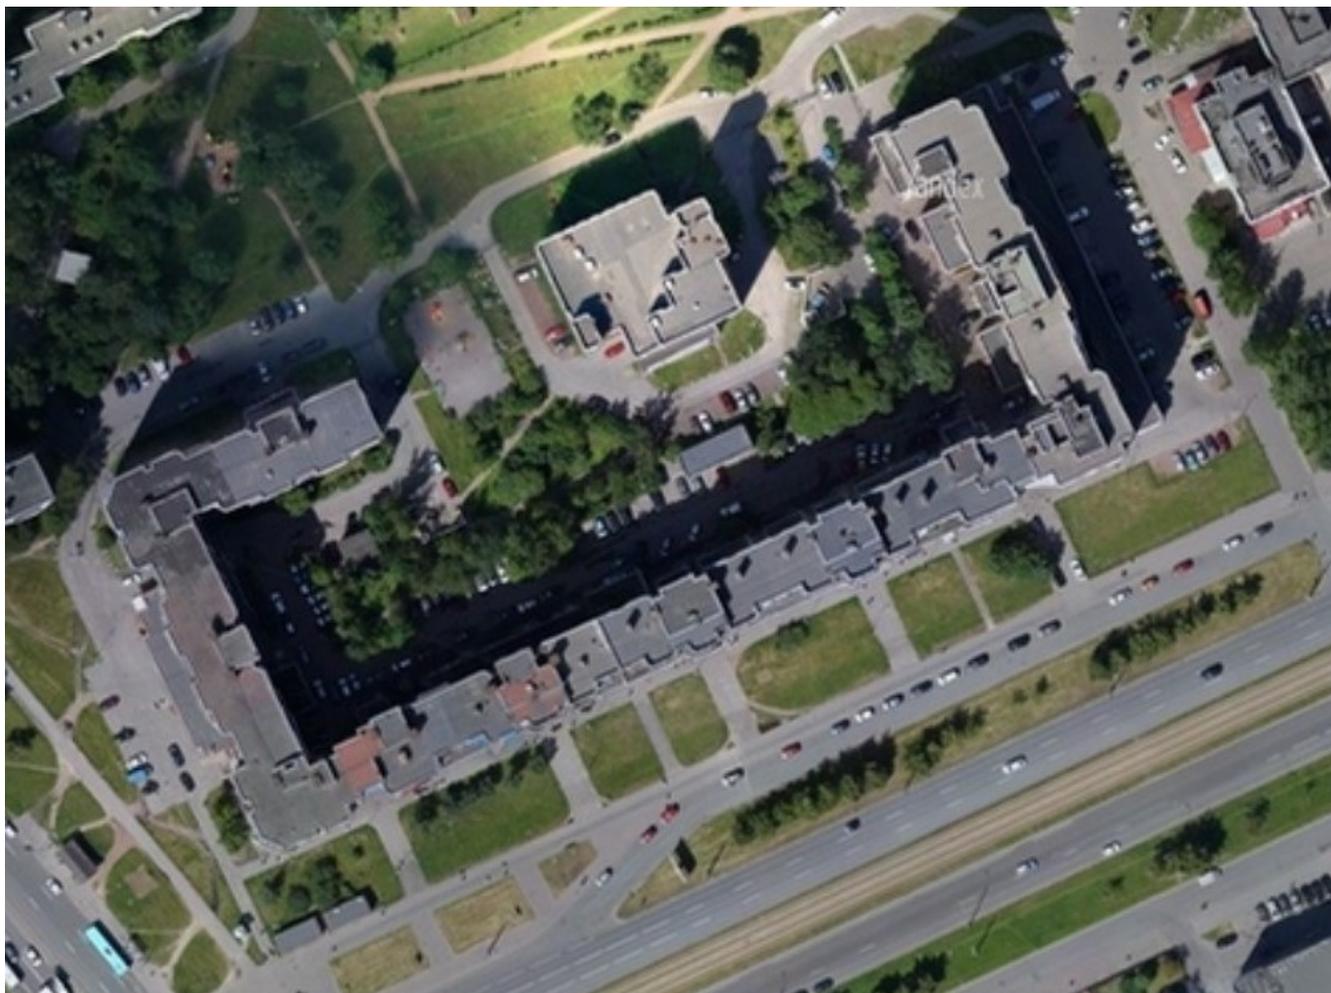
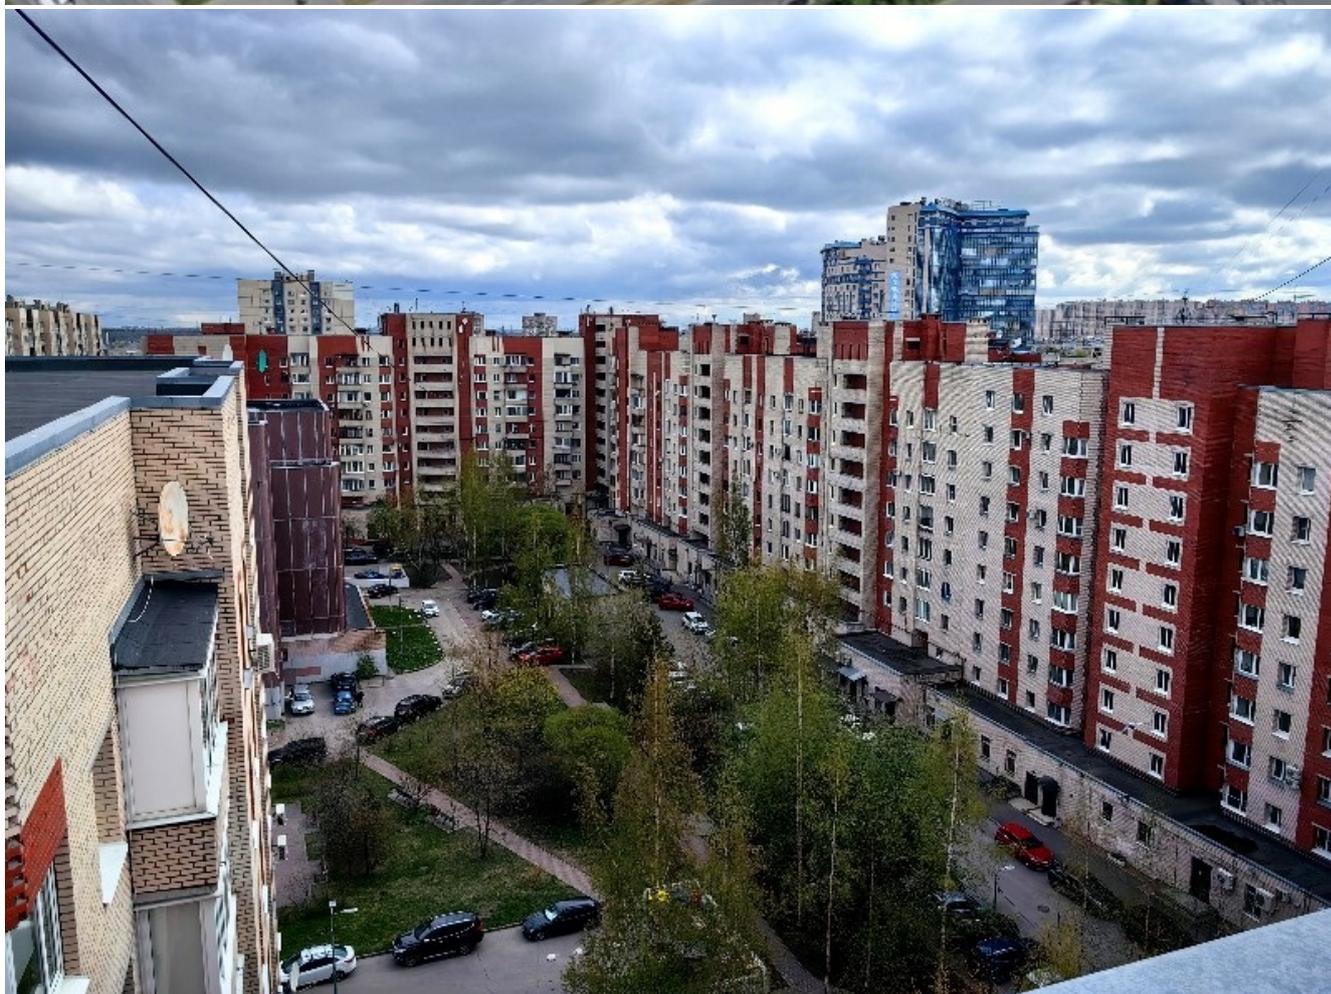
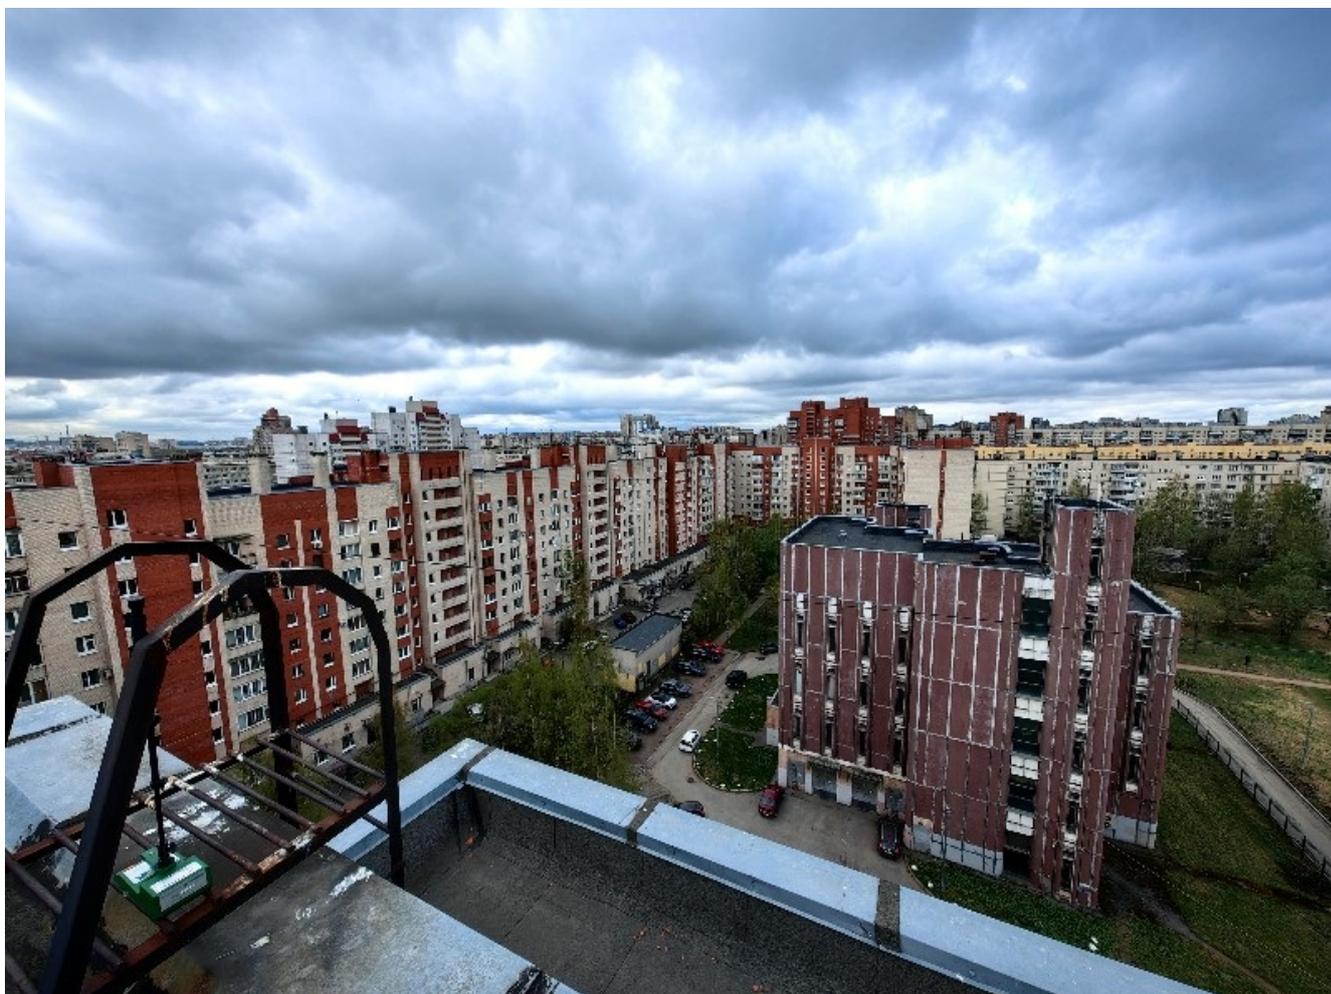
## План кровли с указанием мест протечек

Протечки были выявлены на участках кровли подъезд №1 (лифтовая), №3 (лифтовая), №6 (МОП)

- ❗ Участки, отмеченные на плане красным цветом, имеют высокую степень износа кровли, нарушения герметичности и требуют ремонта. Допускается укладка нового слоя гидроизоляции поверх существующего, при условии выравнивания основания в местах деформаций, удаления пузырей, вскрытия и просушивания основания на участках обнаружения влаги.

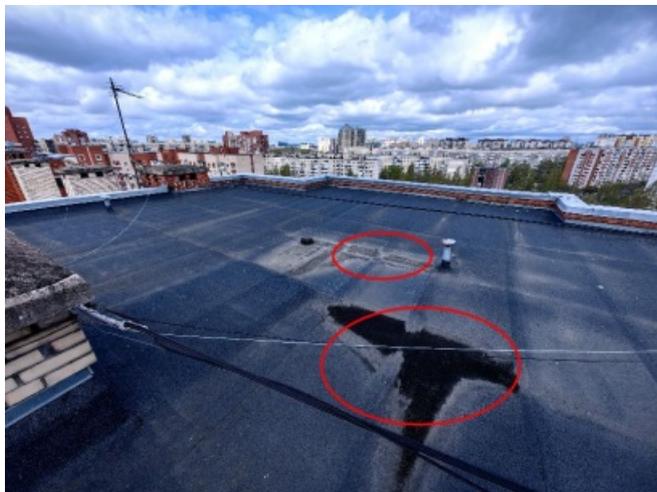
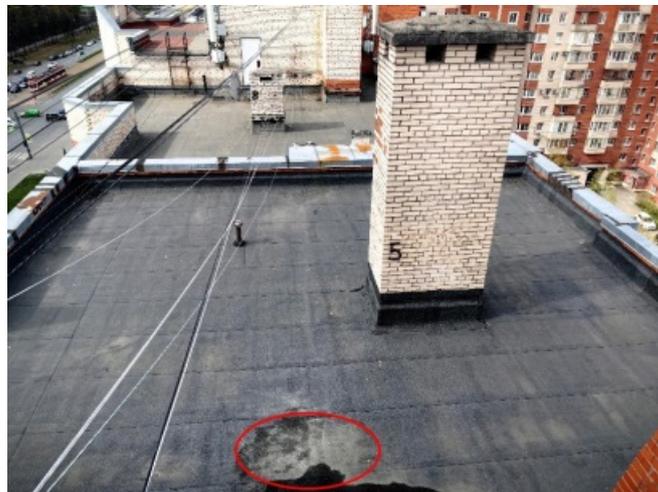
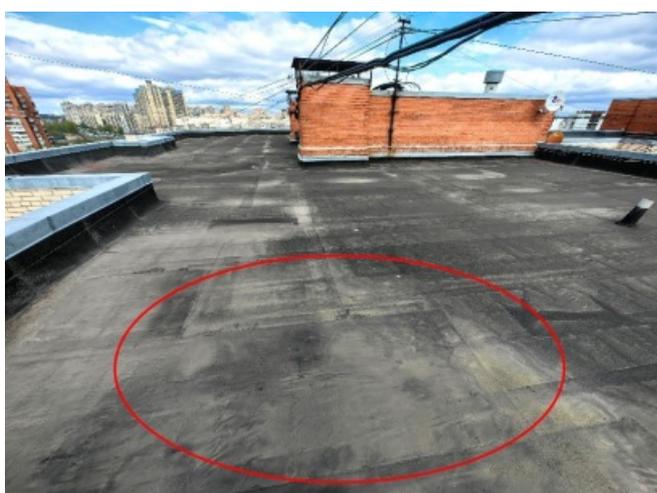
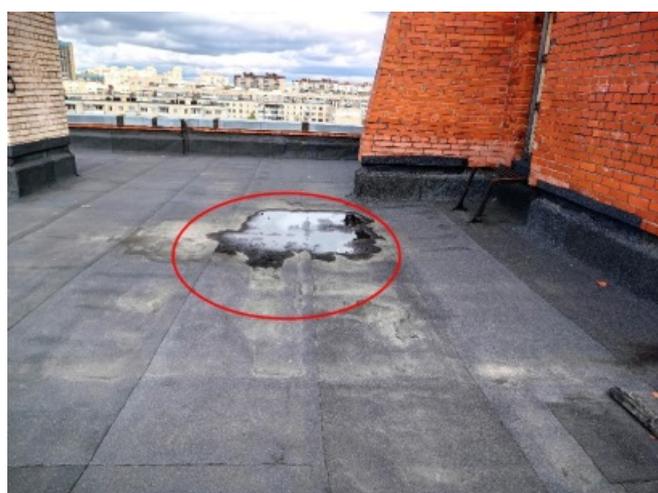
- ✘ На отдельных участках кровли выявлено наличие застойных зон.

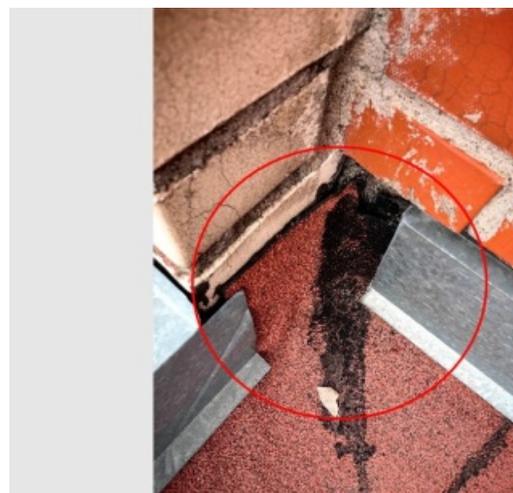
- ✘ На отдельных участках кровли выявлены негерметичные швы, механические повреждения водоизоляционного ковра.

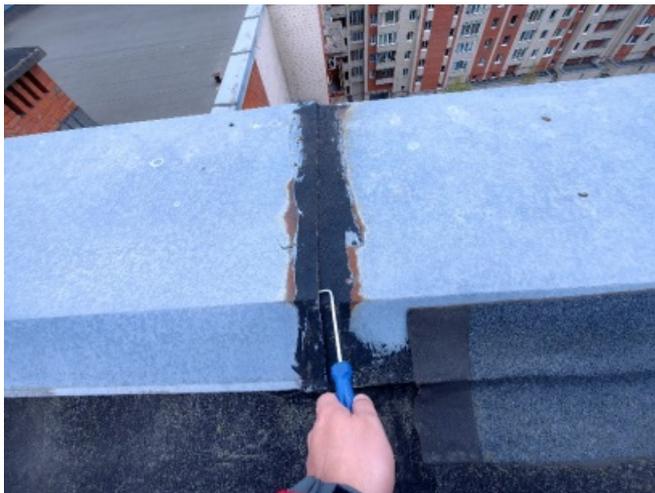
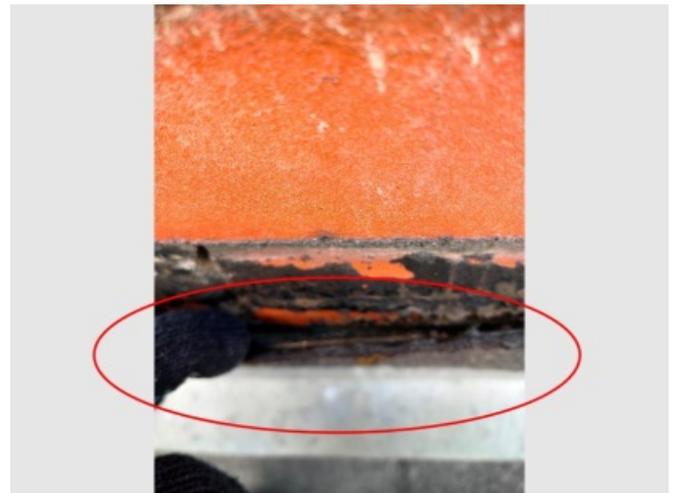
- ✗ Герметик не применяется на кровле.

- ❗ Все стыки фасонных элементов должны быть герметизированы полиуретановым герметиком ТехноНИКОЛЬ №70 или мастикой герметизирующей ТехноНИКОЛЬ №71.

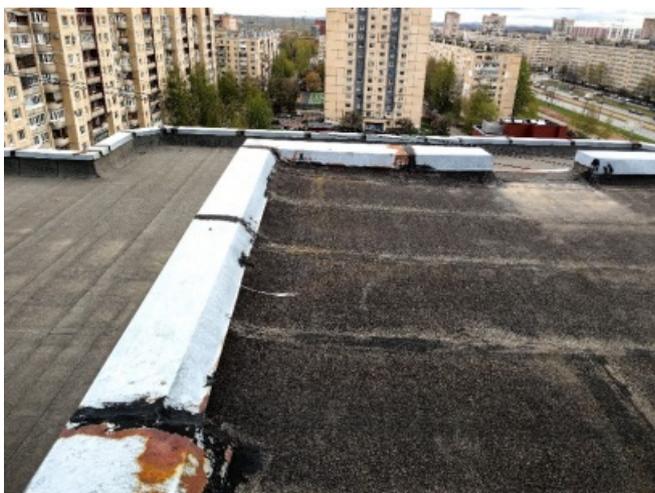
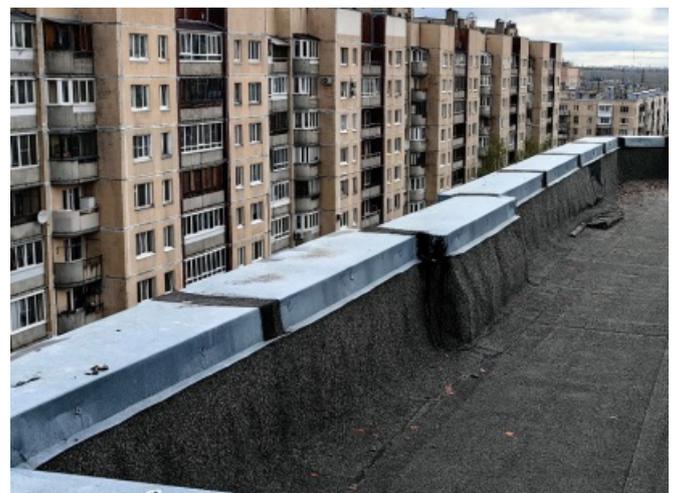
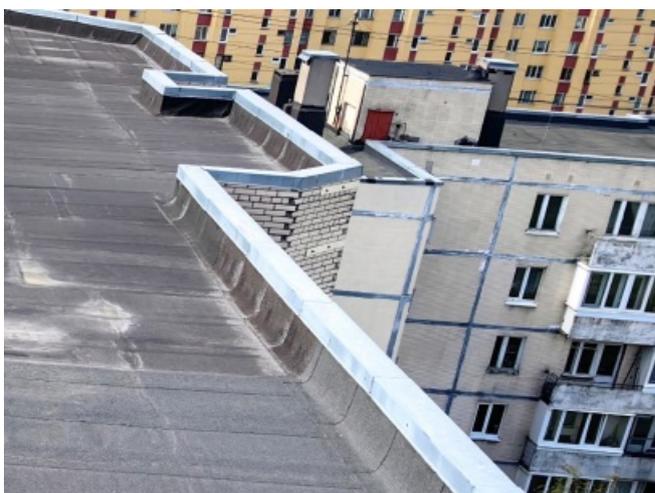
## 19 Неправильное крепление покрытия парапета

- ✗ На значительных участках кровли элементы крепления покрытия парапетов выполнены не по технологии.

- ❗ Элементы покрытия парапетов должны выполняться по специальной подсистеме, уклоном в сторону кровли, картины должны соединяться на фальц, стыки герметизироваться полиуретановым герметиком.

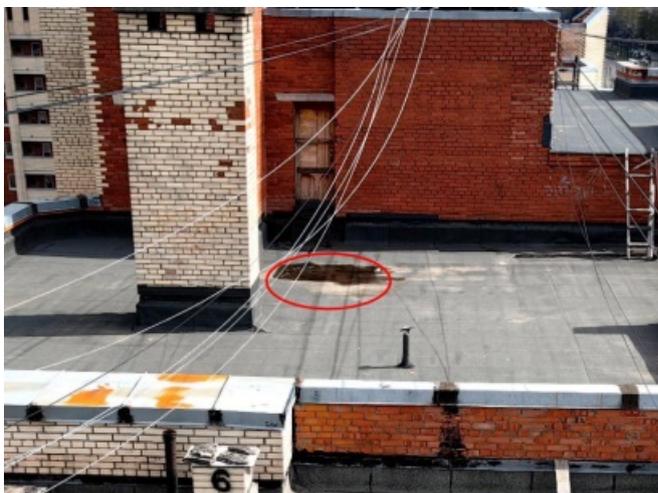
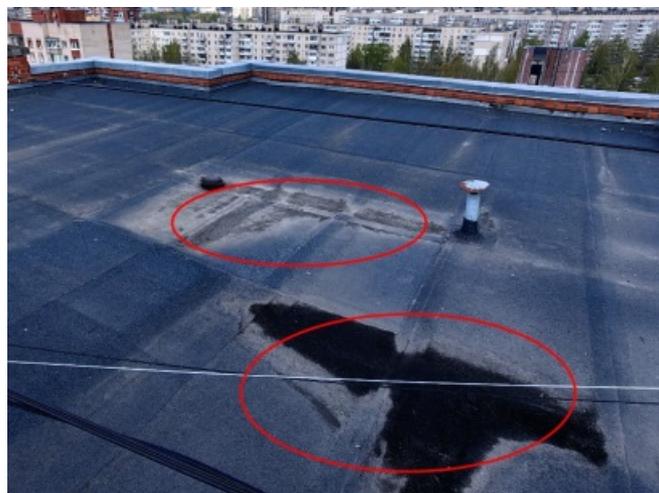
## 21 Нарушение уклонов (зоны застоя воды)

- ✘ На отдельных участках кровли выявлено наличие застойных зон, связанных с наличием неровностей.

- ❶ Уклон в ендове должен составлять не менее 0,5 %.

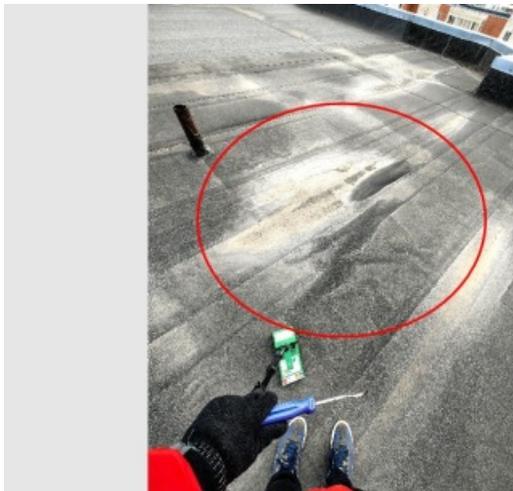
- ✘ На отдельных участках кровли выявлены вздутия гидроизоляционного ковра.

- ❗ Пузыри рекомендуется разрезать, просушить основание и выполнить устройство заплаты. При наличии отслоения примыканий от вертикальной поверхности по всей плоскости - в месте образования пузырей рекомендуется демонтировать гидроизоляционный материал и выполнить примыкания заново в соответствии с технологией по укладке.

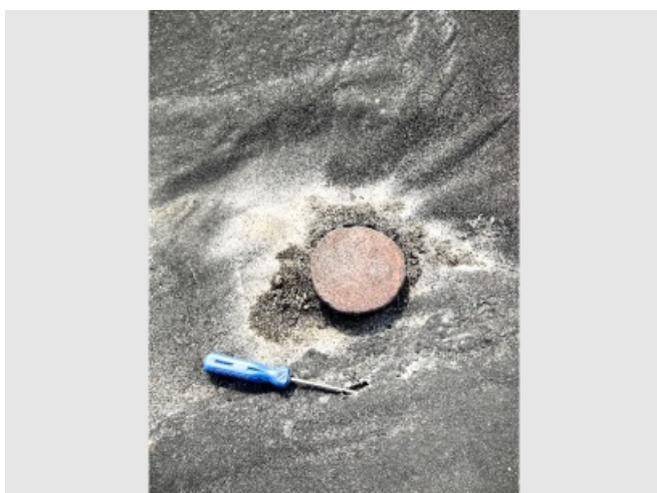
## 28 Неправильное выполнение сопряжения кровли с водоприемной воронкой

- ✗ На отдельных участках кровли выявлено неправильное выполнение сопряжения кровли с водоприемной воронкой, присутствуют негерметичные швы.

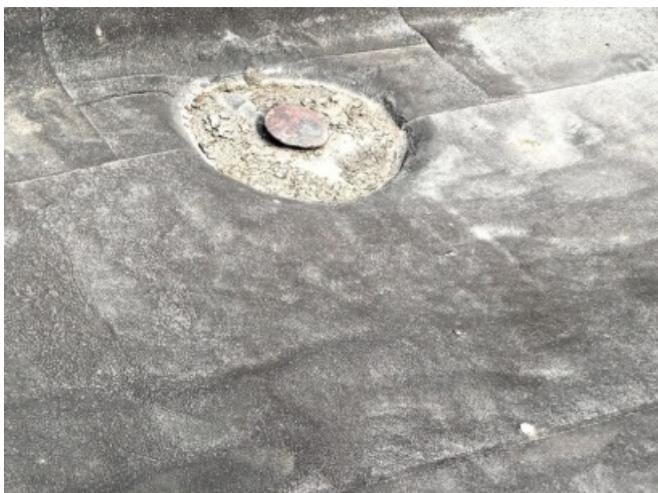
- ✗ Отдельные воронки засорены.

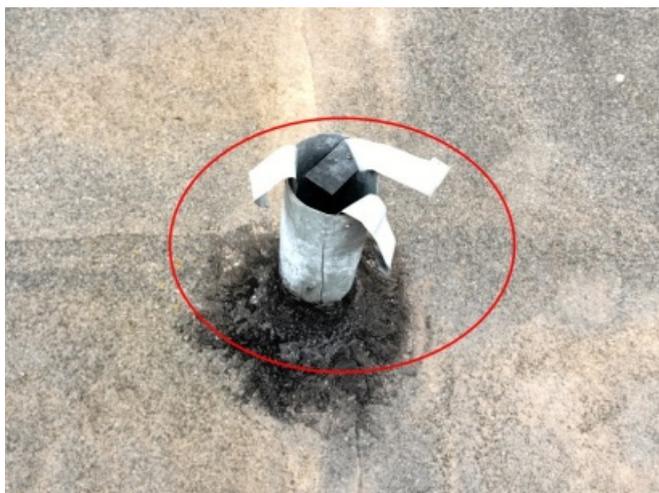
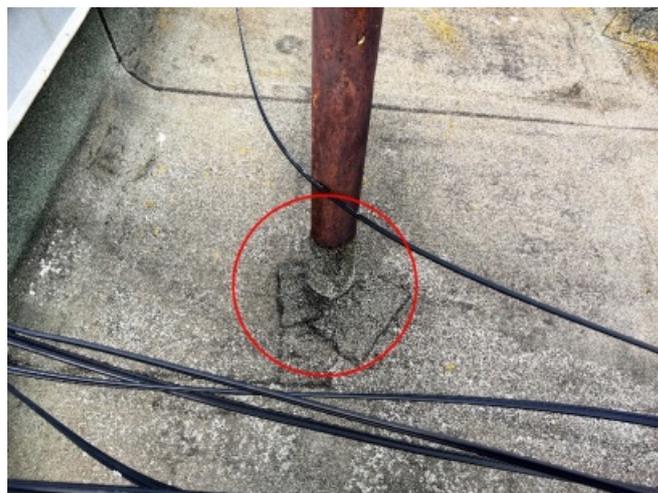
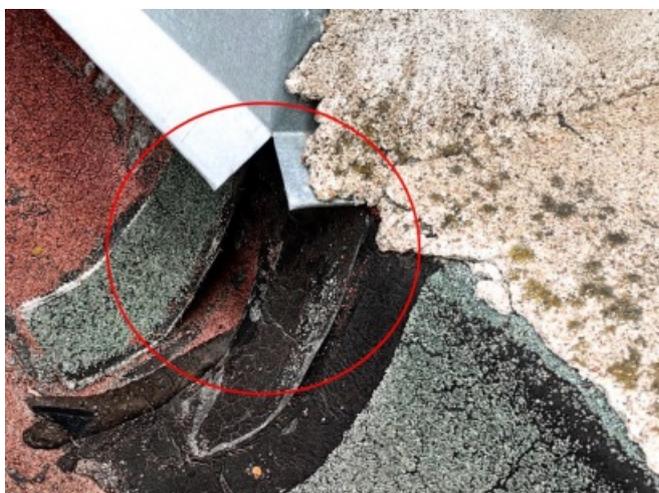
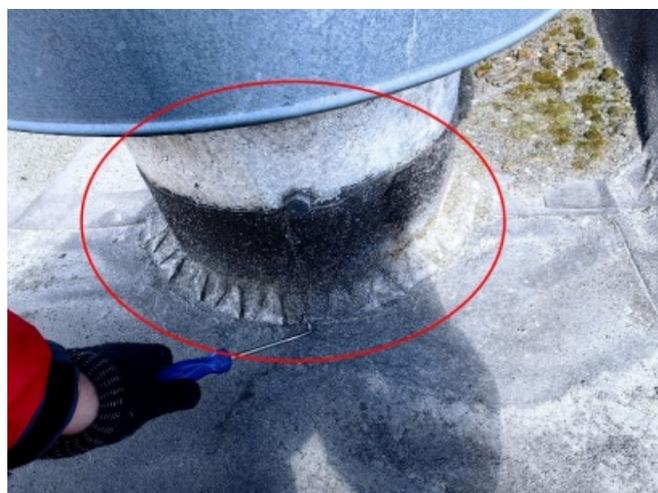
- ✘ На значительных участках кровли выявлено отсутствие герметизации в местах сопряжения кровли с опорными частями выступающих конструкций, узлы примыкания выполнены не по технологии и негерметичны.

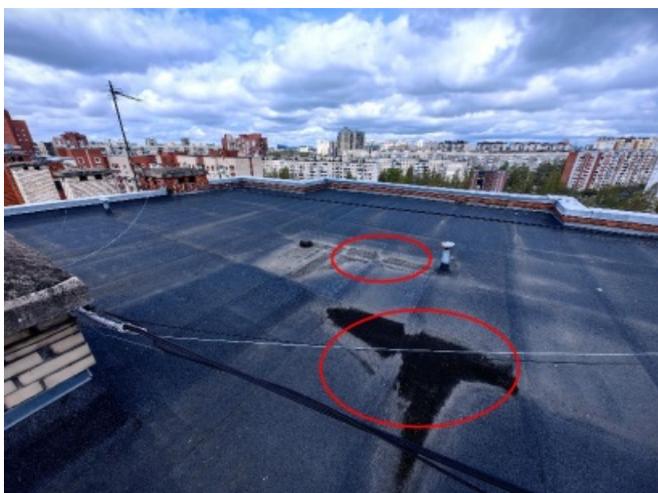
## Нарушение уклонов (зоны застоя воды)

- На отдельных участках кровли выявлено наличие застойных зон.

- ❗ Основной уклон должен составлять не менее 1,5%, в ендове не менее 0,5 %.

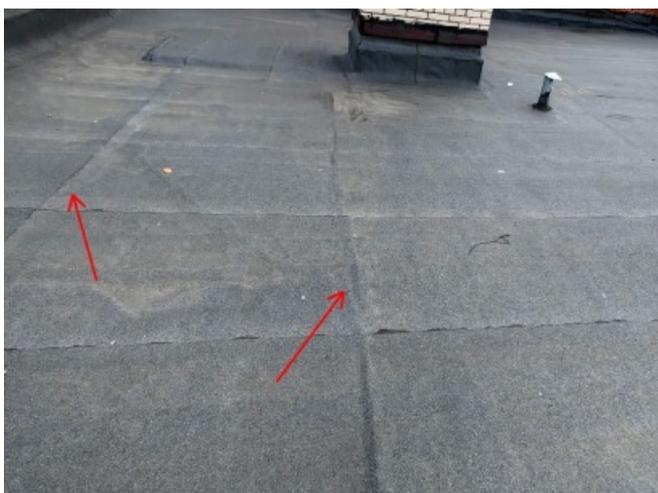
### Вздутие кровельного ковра с образованием воздушных или (и) водяных мешков

- На отдельных участках кровли выявлены вздутия гидроизоляционного ковра.

- ❗ Вздутия гидроизоляционного ковра свидетельствуют о наличии влаги в кровельном пироге.

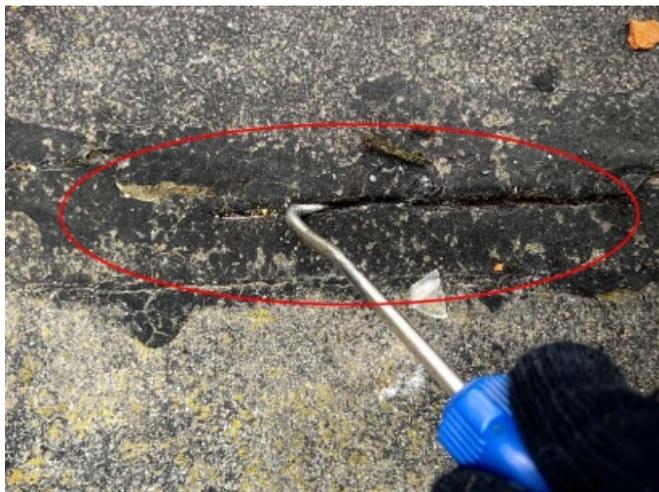
## Растрескивание водоизоляционного ковра

- На отдельных участках кровли выявлено растрескивание водоизоляционного ковра.

- ❗ Не допускается применение гидроизоляционных материалов с основой из стеклохолста (ХПП, ЖКП) по основаниям, склонным к деформациям - возможны разрывы по материалу на ранних этапах эксплуатации.

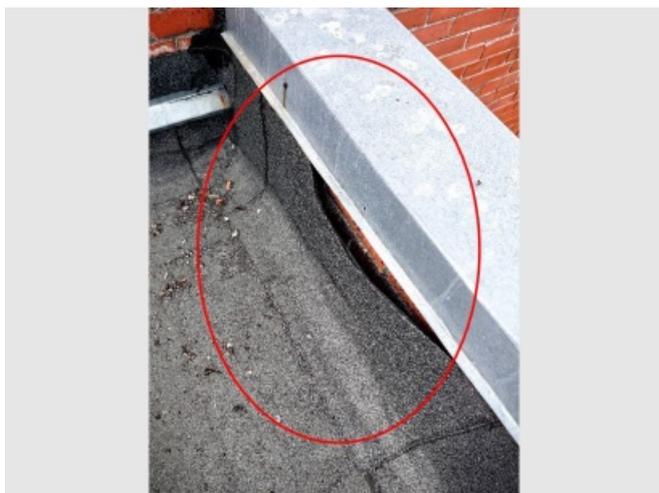
## Отслоение водоизоляционного ковра от вертикальной поверхности

- На значительных участках кровли выявлено наличие отслоения водоизоляционного ковра от вертикальной поверхности.

- ❗ Край гидроизоляционного ковра должен быть механически зафиксирован на вертикальной поверхности с помощью краевой рейки, стык герметизирован мастикой герметизирующей ТЕХНОНИКОЛЬ №71. Вертикальные поверхности, выполненные из штучных материалов, должны быть оштукатурены или обшиты АЦЛ/ЦСП на высоту заведения гидроизоляции.

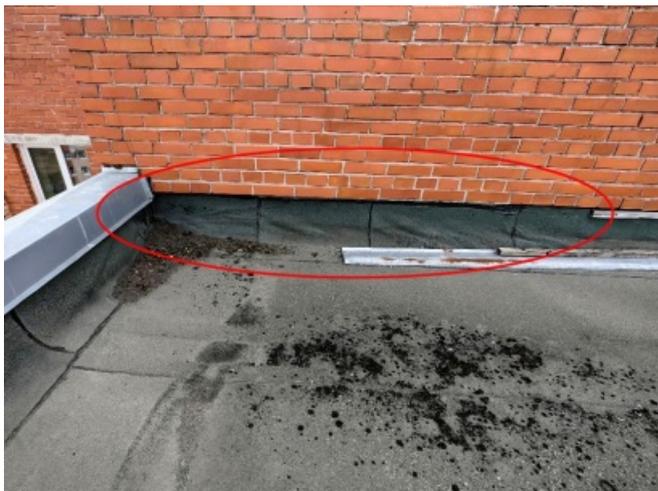
## Вздутие водоизоляционного ковра с образованием воздушных или (и) водяных мешков (провисание материала)

- На отдельных участках кровли выявлено наличие вздутий, водяных мешков на вертикальной поверхности.

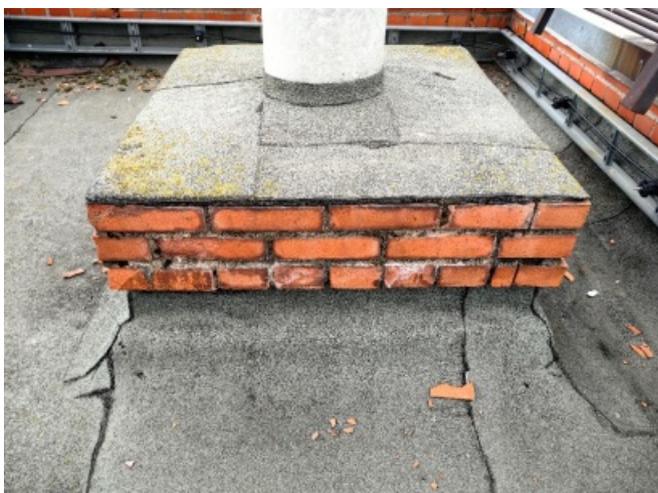
## Отсутствие элементов из оцинкованной стали (защитных фартуков, покрытия парапета, краевых реек)

- На значительных участках кровли выявлено отсутствие элементов из оцинкованной стали (защитных фартуков, покрытия парапета, краевых реек).

- ❗ Край гидроизоляционного ковра должен быть механически зафиксирован на вертикальной поверхности с помощью краевой рейки, стык герметизирован мастикой герметизирующей ТЕХНОНИКОЛЬ №71. Верхние грани парапетов и выступающих конструкций должны быть защищены элементами из оцинкованной стали.

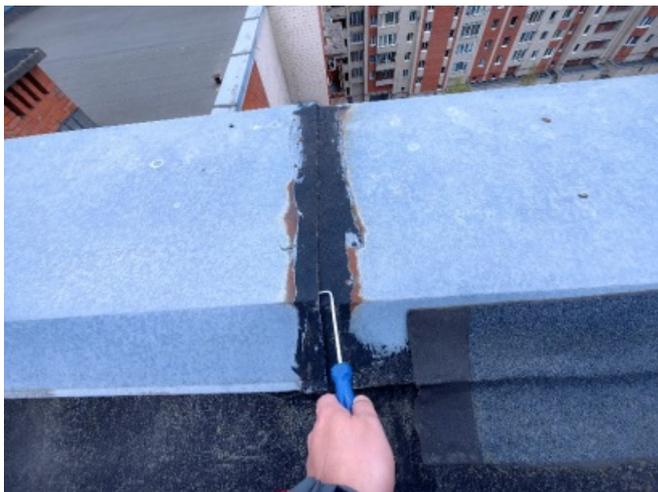
## Отсутствие герметизации защитных фартуков или краевых реек

- Герметик не применяется на кровле.

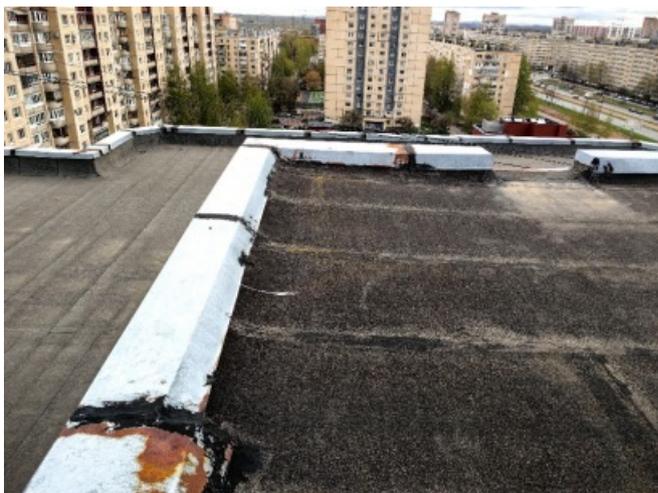
### Неправильное крепление покрытия парапета

- На значительных участках кровли элементы крепления покрытия парапетов выполнены не по технологии.

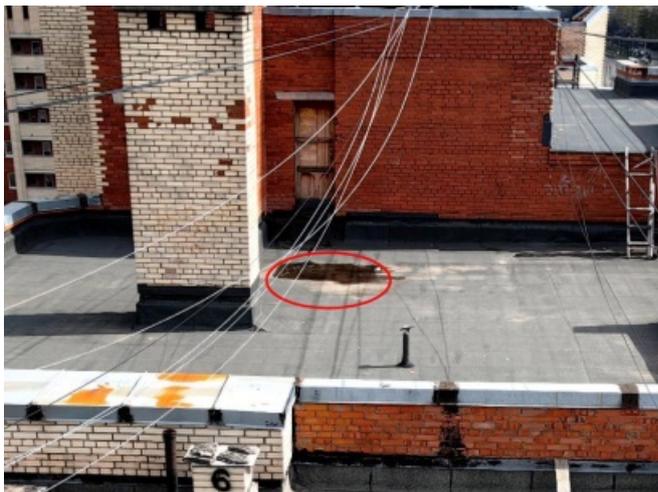
## Нарушение уклонов (зоны застоя воды)

- На отдельных участках кровли выявлено наличие застойных зон, связанных с наличием неровностей.

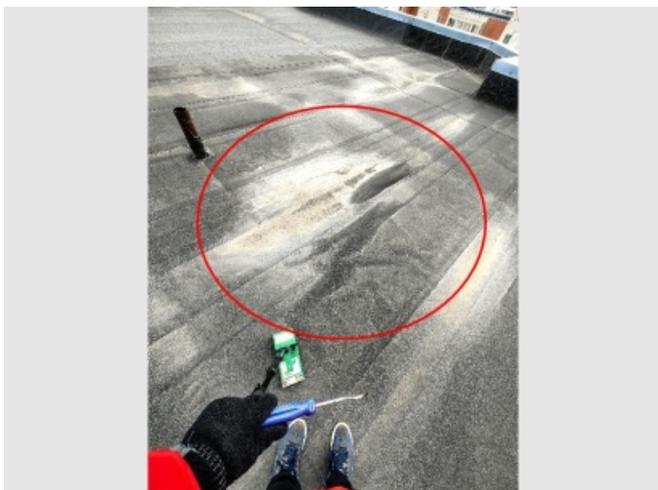
## Вздутие водоизоляционного ковра с образованием воздушных или (и) водяных мешков

- На отдельных участках кровли выявлены вздутия гидроизоляционного ковра.

- ❶ Вздутия гидроизоляционного ковра свидетельствуют о наличии влаги в кровельном пироге и препятствуют стоку воды к местам водосброса

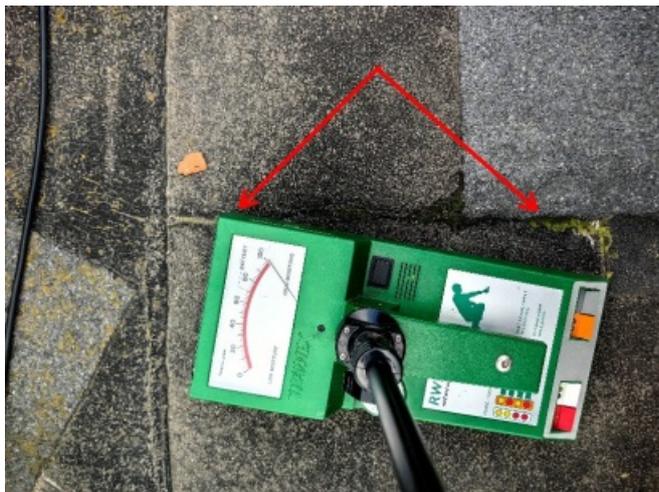
## Растрескивание водоизоляционного ковра

- На отдельных участках кровли выявлено растрескивание водоизоляционного ковра.

- ❗ Не допускается применение гидроизоляционных материалов с основой из стеклохолста (ХПП, ХКП) по основаниям, склонным к деформациям - возможны разрывы по материалу на ранних этапах эксплуатации.

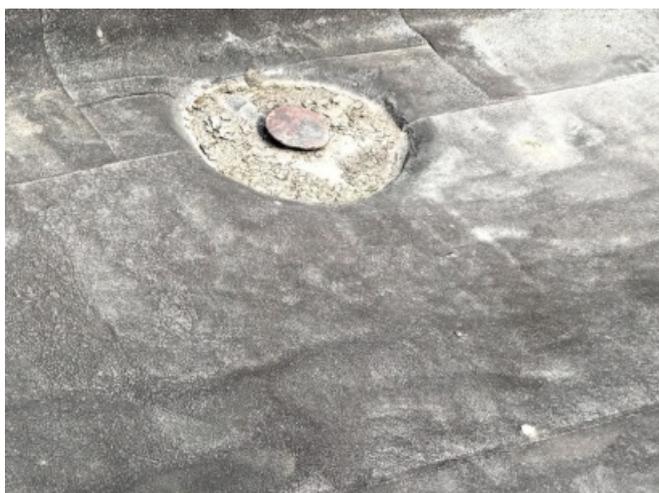
## Засорение воронок

- Отдельные воронки засорены.

- ❗ Необходимо регулярно осуществлять очистку зоны водоприемных воронок и листвоуловителей от грязи и мусора во избежание образования застойных зон и засорения водосточной системы.

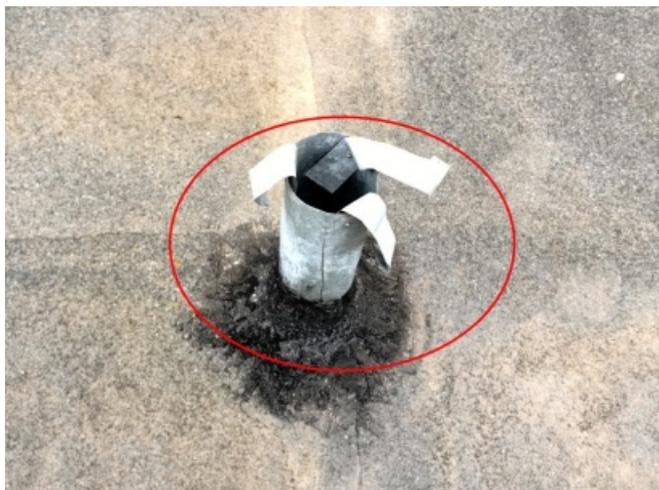
## Отсутствие герметизации в местах сопряжения кровли с опорными частями выступающих конструкций

- На значительных участках кровли выявлено отсутствие герметизации в местах сопряжения кровли с опорными частями выступающих конструкций, узлы примыкания выполнены не по технологии и негерметичны.

- ❗ Узлы примыкания к выступающим конструкциям рекомендуется выполнять в соответствии с Инструкцией по устройству плоской кровли ТЕХНОНИКОЛЬ.

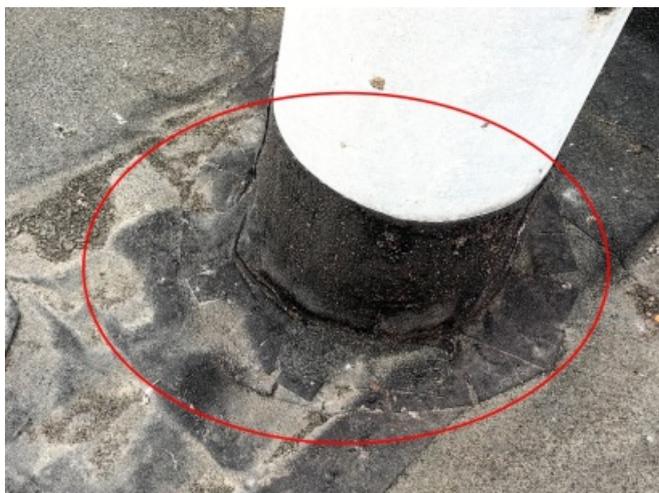
## Неправильное выполнение гидроизоляции кровельного узла

- На значительных участках кровли выявлено отсутствие герметизации в местах сопряжения кровли с опорными частями выступающих конструкций, узлы примыкания выполнены не по технологии и негерметичны.

- ❗ Узлы примыкания к выступающим конструкциям рекомендуется выполнять в соответствии с Инструкцией по устройству плоской кровли ТЕХНОНИКОЛЬ. При наплавлении материала на гидроизоляционный слой с защитной посыпкой, для достаточного сцепления, необходимо предварительно разогреть посыпку и втопить мастерком в битумной вяжущее.

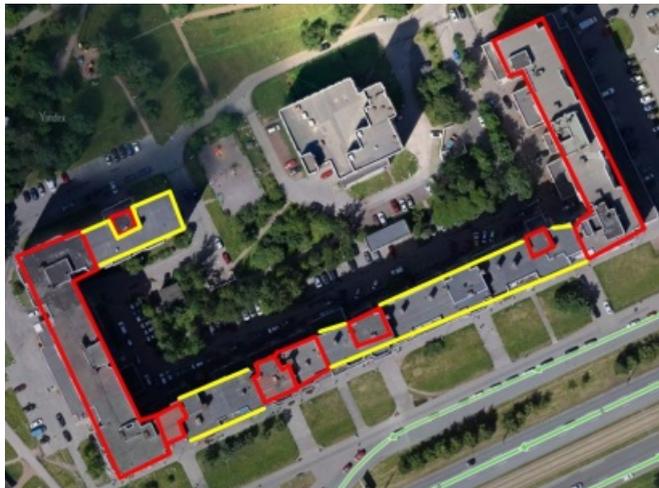
- Рекомендации по ремонту.

На остальных участках кровли (выделены желтым цветом) присутствуют пузыри, деформации основания (предположительно, в связи с применением в качестве основания сборной стяжки в 1 слой из ЦСП), отслоения локальных участков гидроизоляции от основания на рядовой кровле и на примыканиях к вертикальным конструкциям. На данных участках рекомендуется провести ремонт гидроизоляции, локально предусмотреть замену сборной стяжки в местах деформаций.

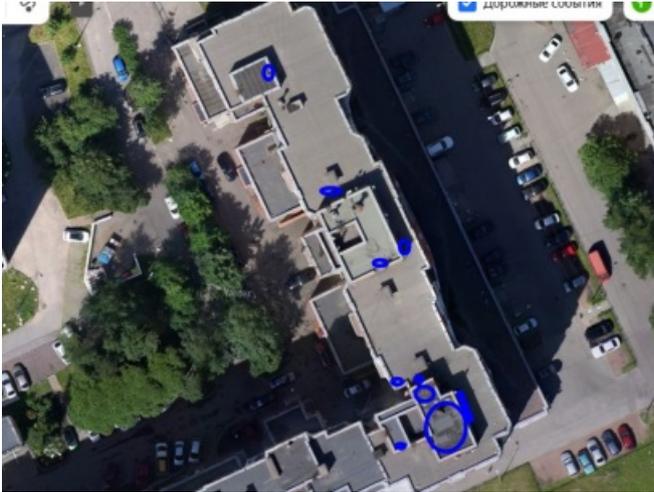
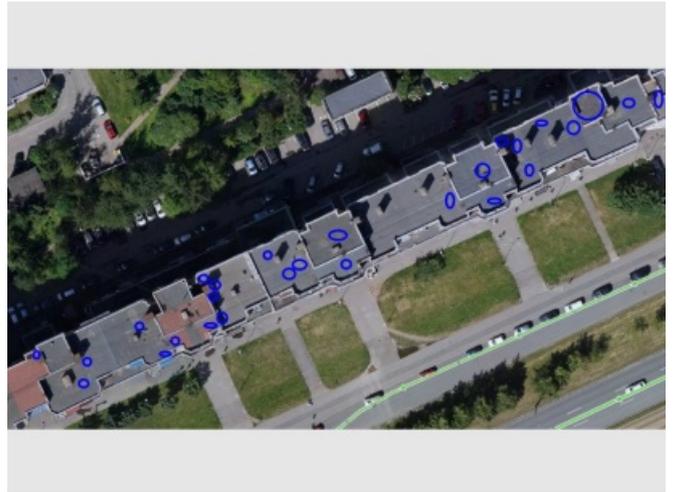
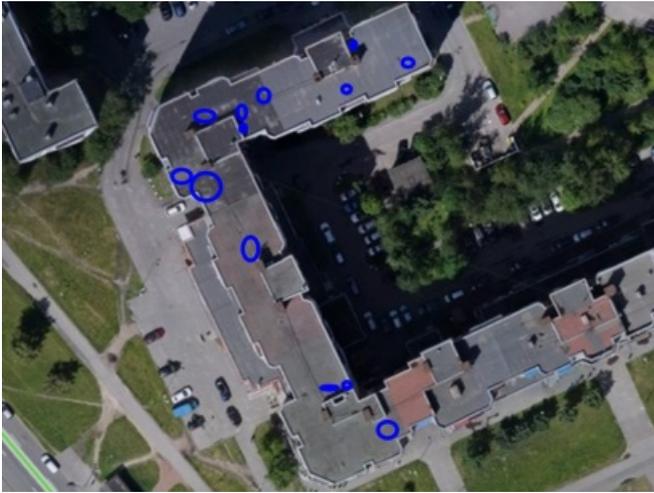
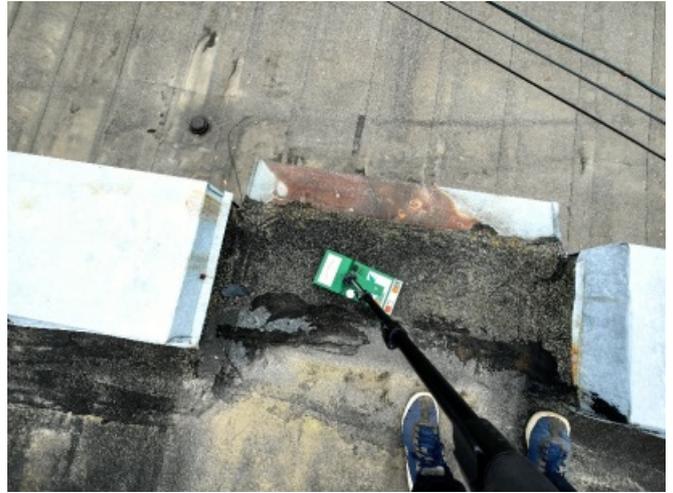
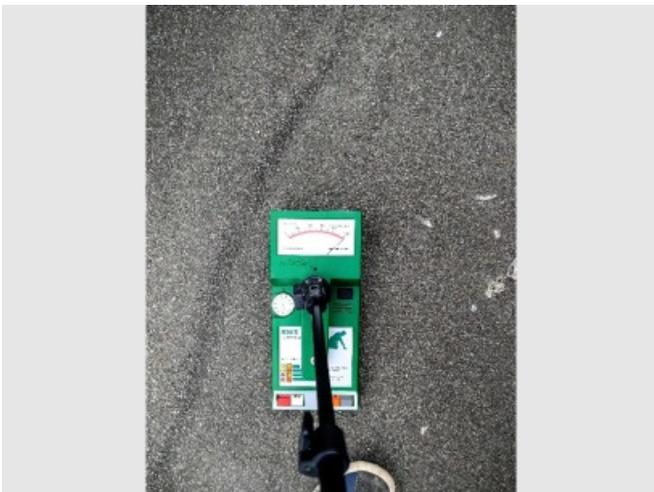
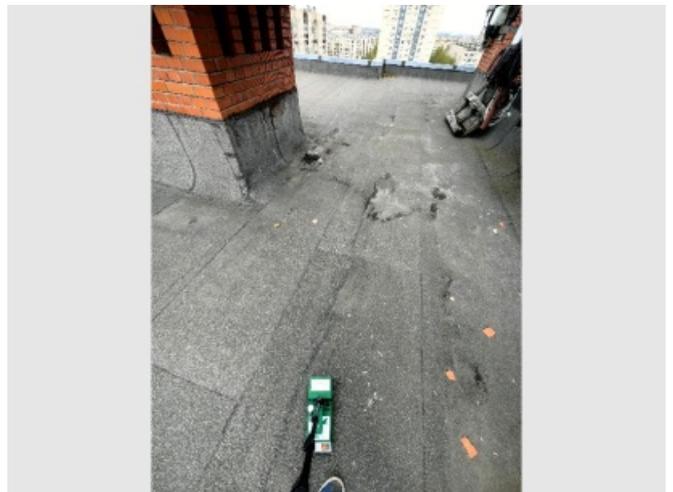
Проведено сканирование кровли неразрушающим способом с помощью прибора Tramex RWS на предмет наличия влаги в кровельном пироге. По результатам испытаний выявлены участки, где под слоем гидроизоляции присутствует влага - при проведении ремонта данные участки необходимо вскрыть и просушить. Более подробно результаты испытания и рекомендации по ремонту участков кровли представлены в заключении к настоящему акту.

- Результаты сканирования кровельного пирога на предмет наличия влаги (на плане кровли выделены синим цветом). Фотофиксация прилагается

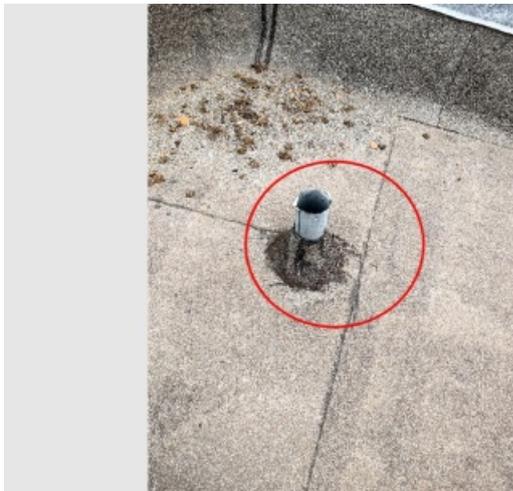
- ❗ -
- Аэраторы на кровле

- ❗ Поврежденные самодельные аэраторы рекомендуется оснастить колпаками во избежание попадания влаги в кровельный пирог. При проведении ремонта кровли рекомендуется заменить на аэратор кровельный Техноколь.
