Дефектная ведомость кровельного ковра из рулонных материалов

Жилой дом по адресу ул. Коллонтай 28 к1

№ 23392-05.23 от 4 мая 2023 г.

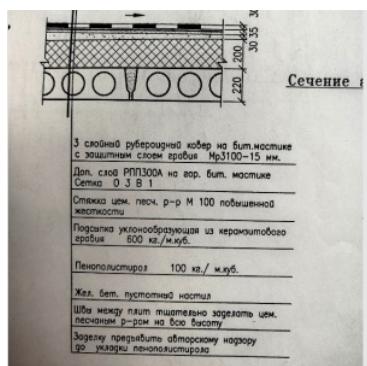
Система: Битумная рулонная гидроизоляция по стяжке

Информация о наличии пароизоляционного слоя в составе проекта не указана

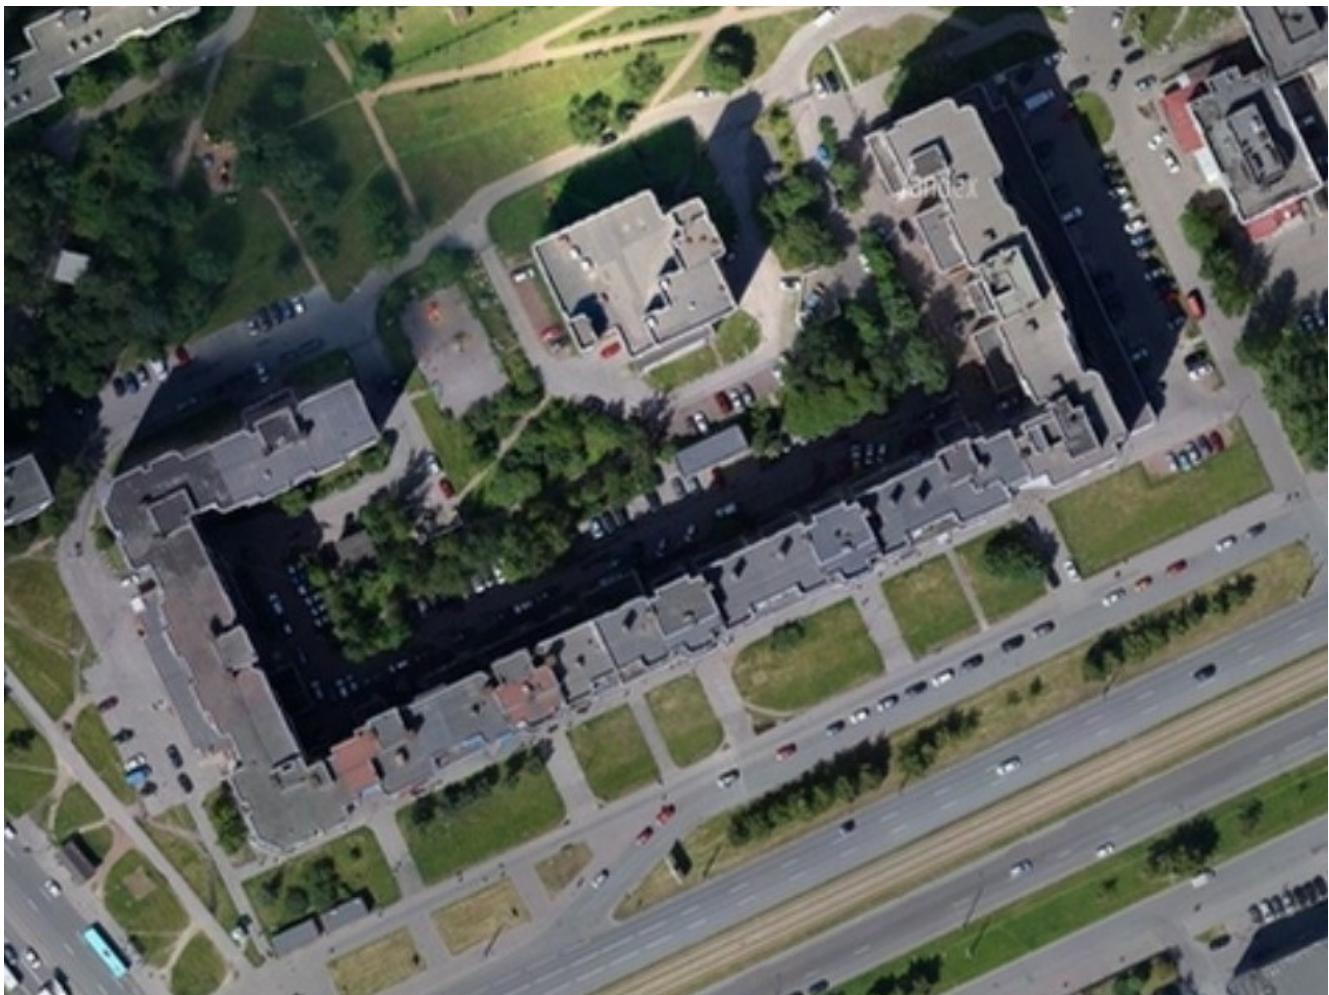
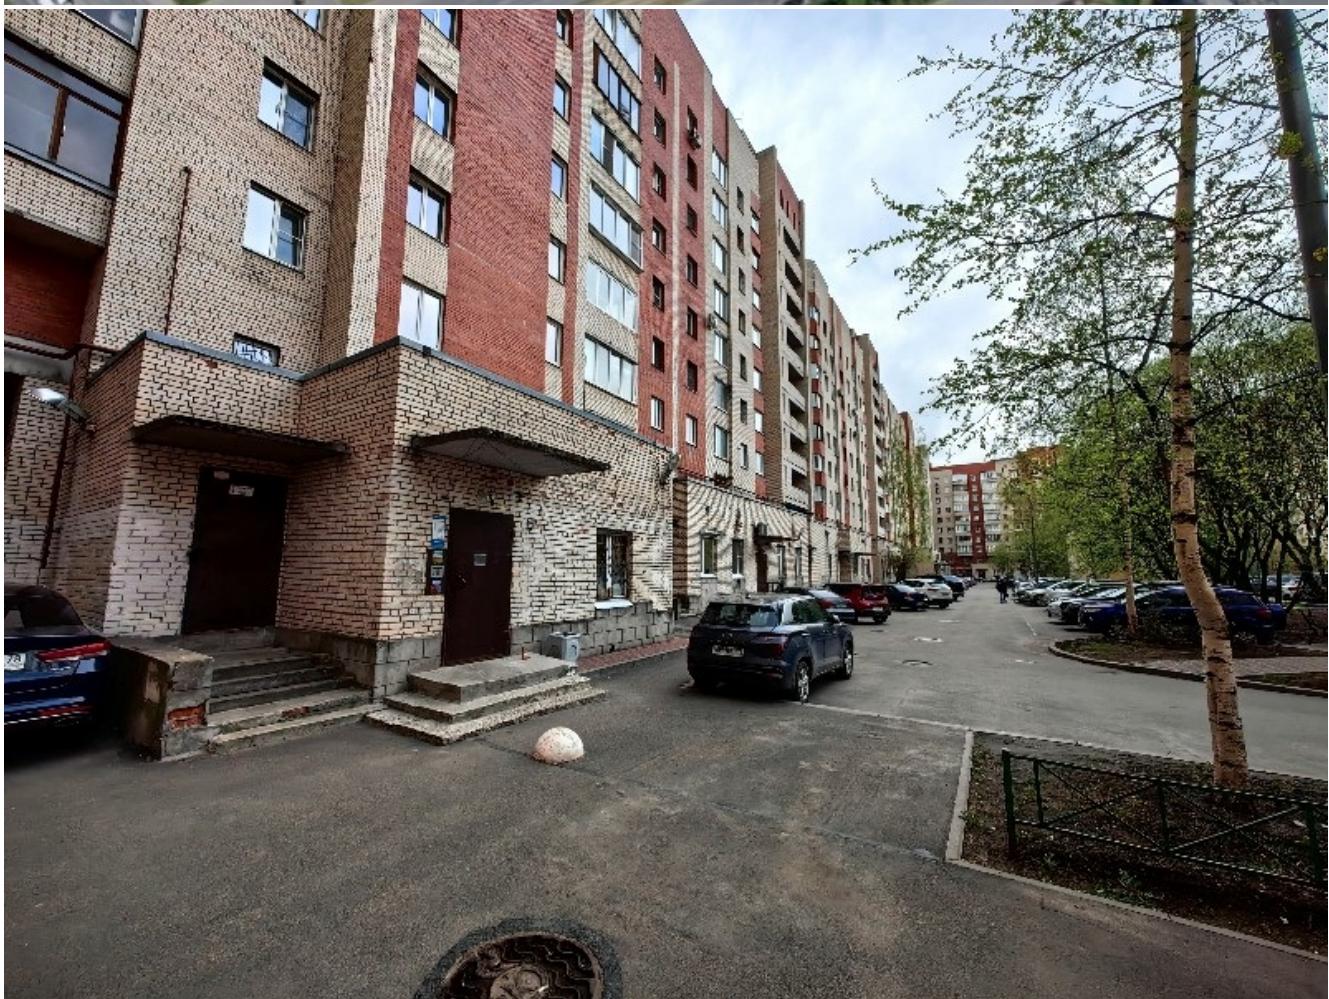
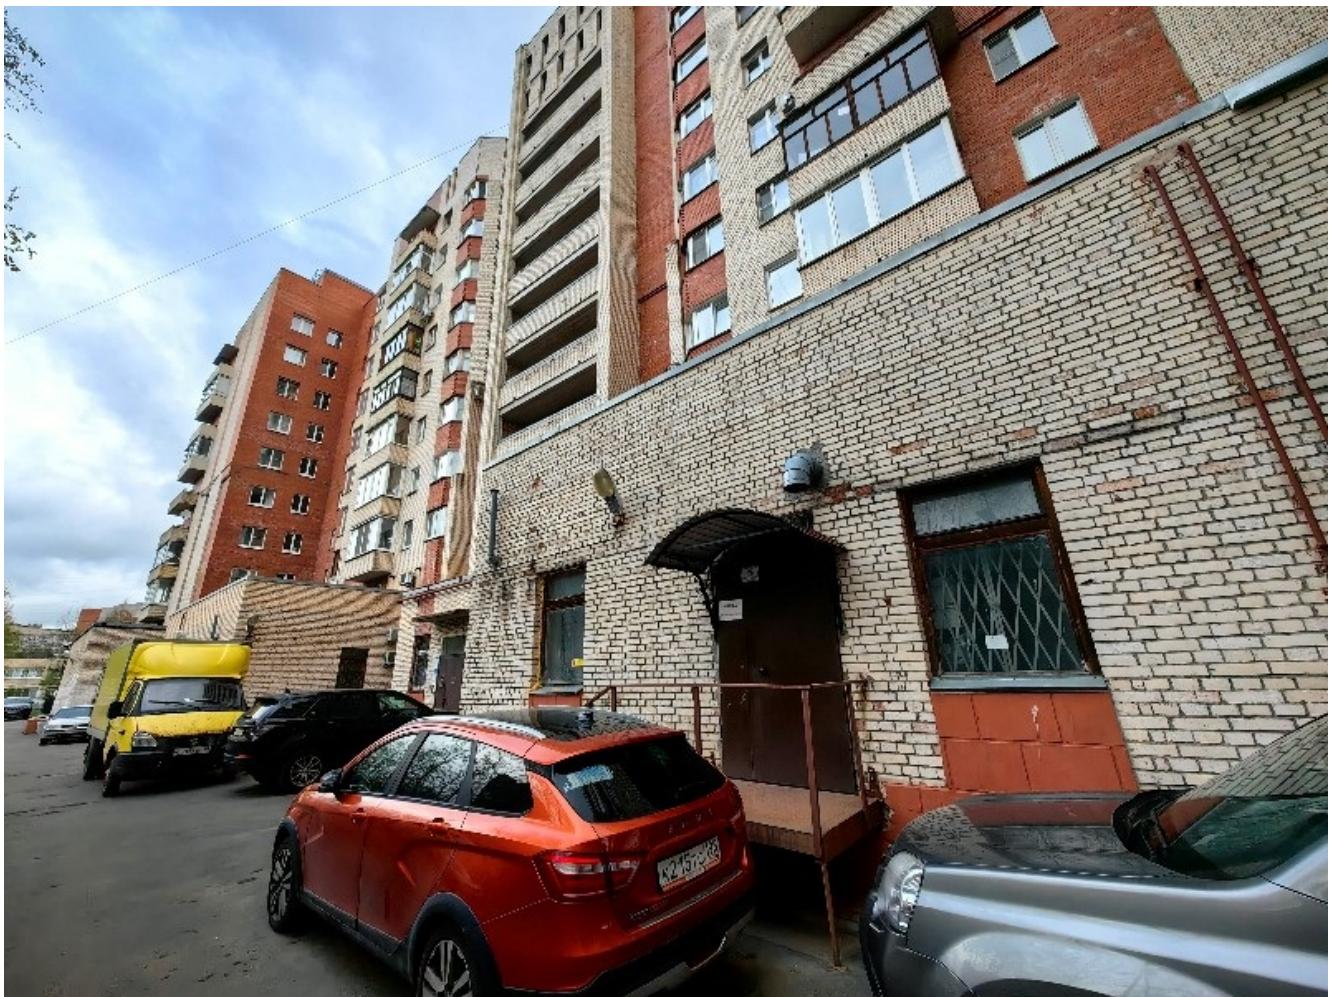
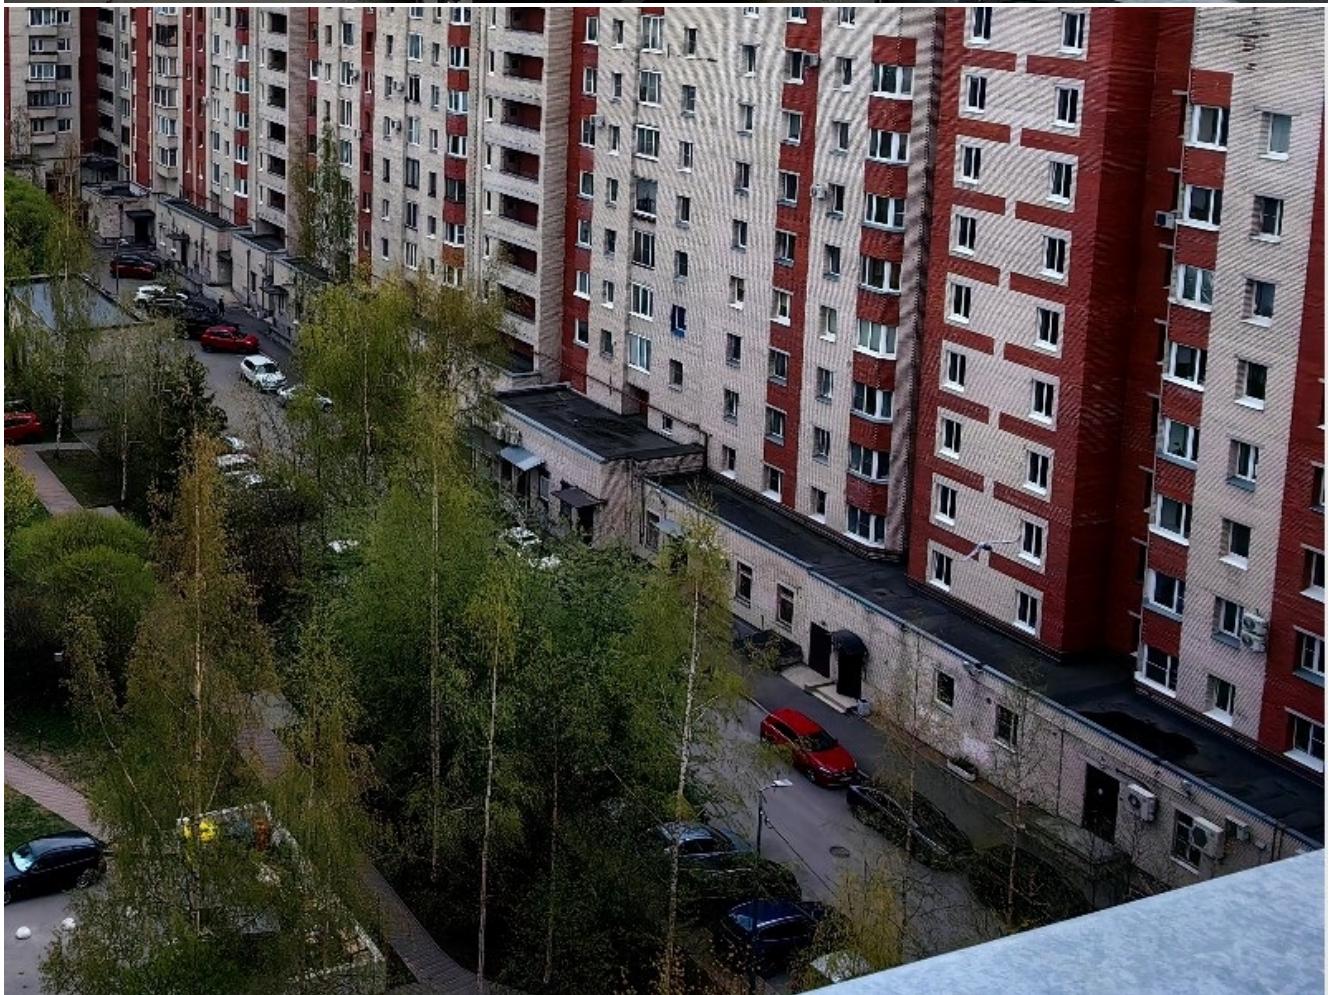
План кровли с указанием мест протечек

Протечки были выявлены на участках козырьков над входами в подъезды №7, 10.

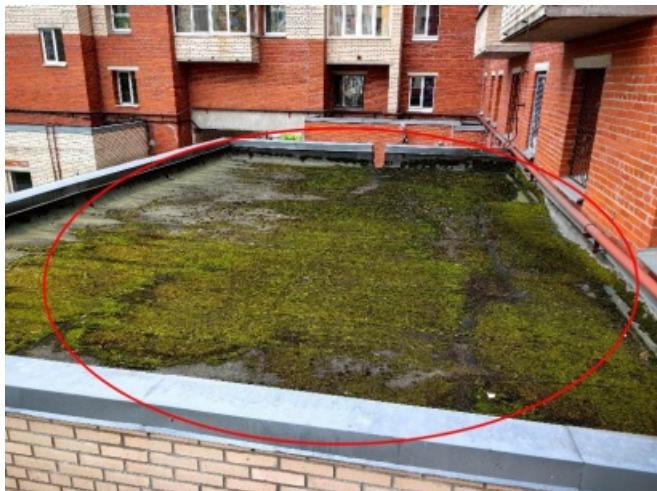
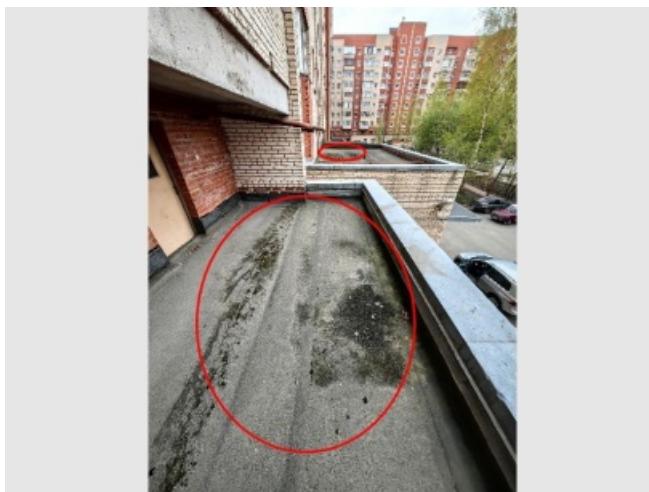
4 Нарушение уклонов (зоны застоя воды)

- На отдельных участках кровли выявлено наличие застойных зон.

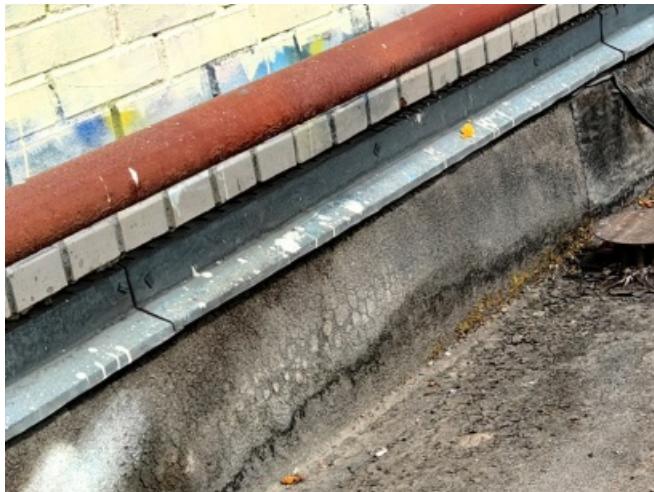
- ✗ Герметик не применяется на кровле.

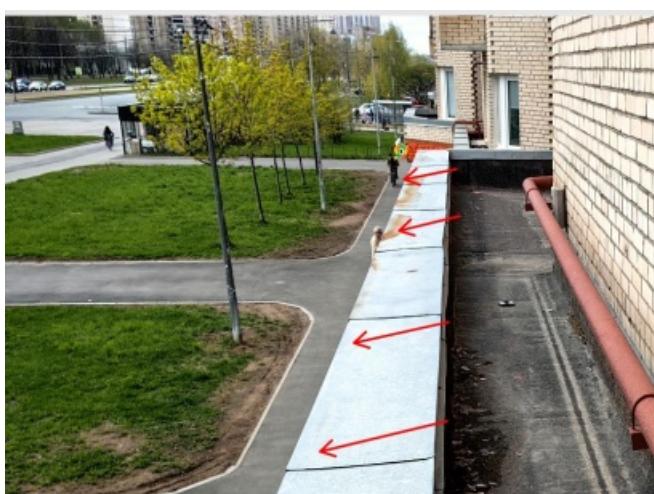
Неправильное крепление покрытия парапета

- ✗ На значительных участках кровли элементы крепления покрытия парапетов выполнены не по технологии.

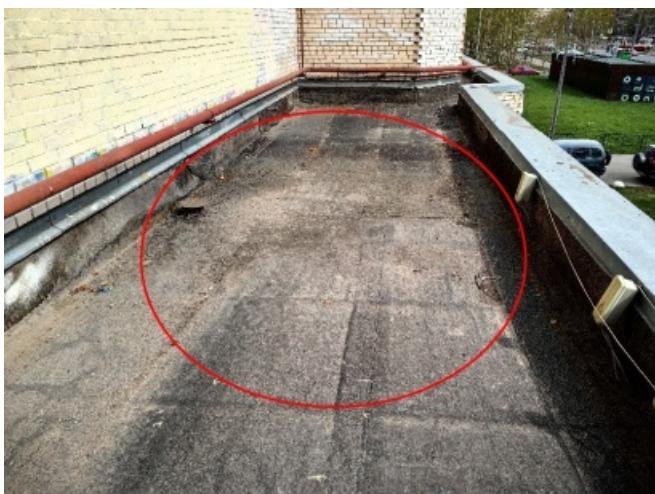
- На значительных участках кровли выявлено наличие застойных зон, связанных с недостаточными уклонами и наличием неровностей.

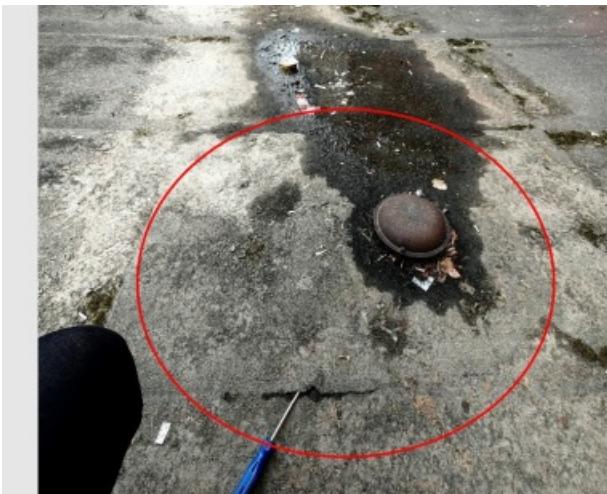
Неправильное выполнение сопряжения кровли с водоприемной воронкой

- На отдельных участках кровли выявлено неправильное выполнение сопряжения кровли с водоприемной воронкой, присутствуют негерметичные швы.

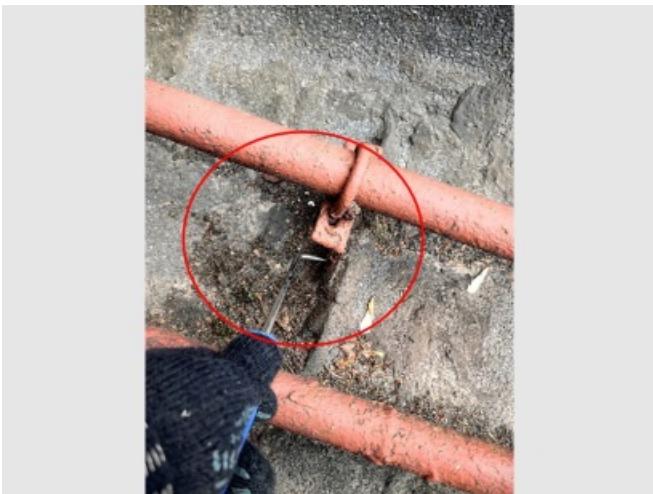
- ✖ На отдельных участках кровли выявлено отсутствие герметизации в местах сопряжения кровли с опорными частями выступающих конструкций, узлы примыкания выполнены не по технологии и негерметичны.

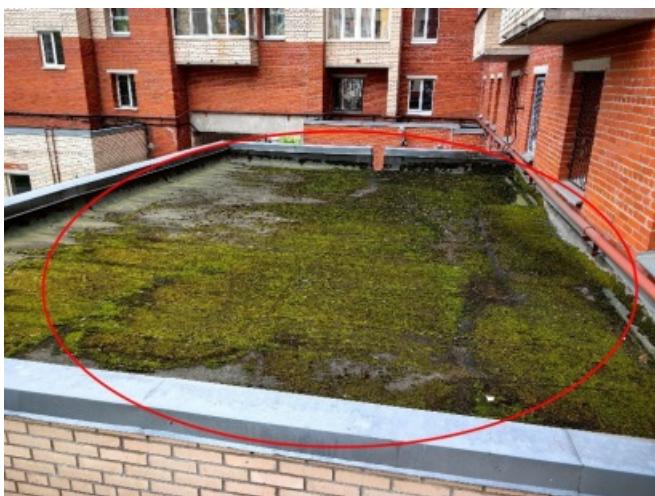
Нарушение уклонов (зоны застоя воды)

- На отдельных участках кровли выявлено наличие застойных зон.

- ➊ Основной уклон должен составлять не менее 1,5%, в ендове не менее 0,5 %.

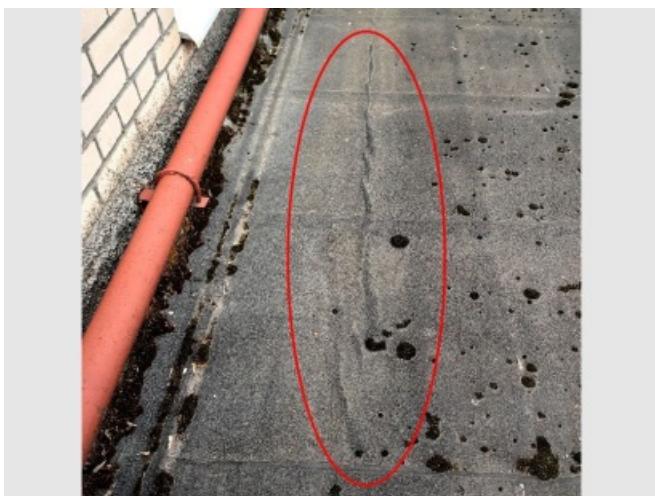
Вздутие кровельного ковра с образованием воздушных или (и) водяных мешков

- На отдельных участках кровли выявлены вздутия гидроизоляционного ковра.

- ➊ Вздутия гидроизоляционного ковра свидетельствуют о наличии влаги в кровельном пироге.

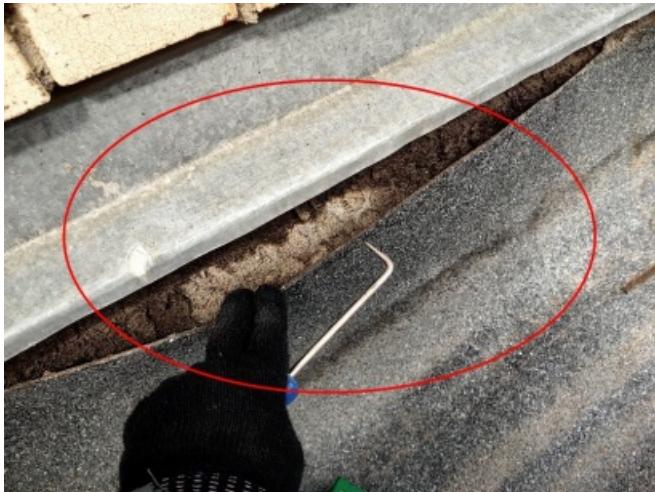
Отслоение водоизоляционного ковра от вертикальной поверхности

- На отдельных участках кровли выявлено наличие отслоения водоизоляционного ковра от вертикальной поверхности.

- ① Край гидроизоляционного ковра должен быть механически зафиксирован на вертикальной поверхности с помощью краевой рейки, стык герметизирован мастикой герметизирующей ТЕХНОНИКОЛЬ №71. Вертикальные поверхности, выполненные из штучных материалов, должны быть оштукатурены или обшиты АЦЛ/ЦСП на высоту заведения гидроизоляции.

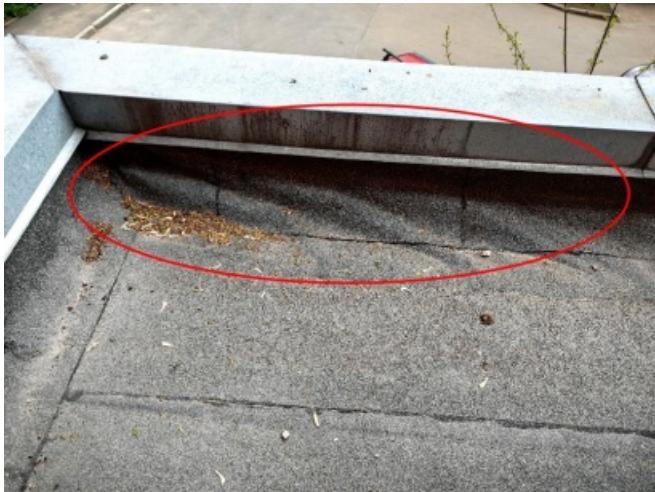
Вздутие водоизоляционного ковра с образованием воздушных или (и) водяных мешков (провисание материала)

- На отдельных участках кровли выявлено наличие вздутий, водяных мешков на вертикальной поверхности.

- ① Пузыри рекомендуется разрезать, просушить основание и выполнить устройство заплаты. При наличии отслоения примыканий от вертикальной поверхности по всей плоскости - в месте образования пузырей рекомендуется демонтировать гидроизоляционный материал и выполнить примыкания заново в соответствии с технологией по укладке.

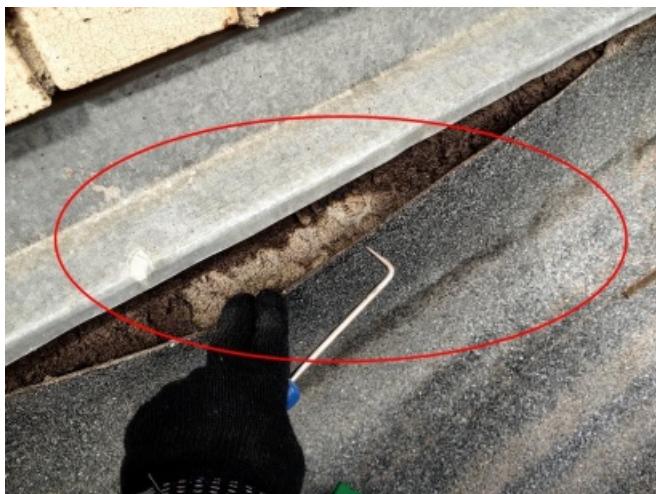
Отсутствие элементов из оцинкованной стали (защитных фартуков, покрытия парапета, краевых реек)

- На отдельных участках кровли выявлено отсутствие элементов из оцинкованной стали (защитных фартуков, покрытия парапета, краевых реек).

- Край гидроизоляционного ковра должен быть механически зафиксирован на вертикальной поверхности с помощью краевой рейки, стык герметизирован мастикой герметизирующей ТЕХНОНИКОЛЬ №71. Верхние грани парапетов и выступающих конструкций должны быть защищены элементами из оцинкованной стали.

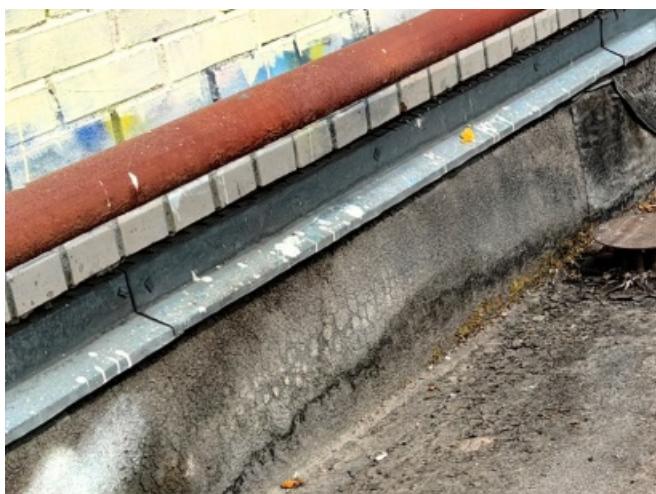
Отсутствие герметизации защитных фартуков или краевых реек

- Герметик не применяется на кровле.

- Всестыки фасонных элементов должны быть герметизированы полиуретановым герметиком ТехноНИКОЛЬ №70 или мастикой герметизирующей ТехноНИКОЛЬ №71.

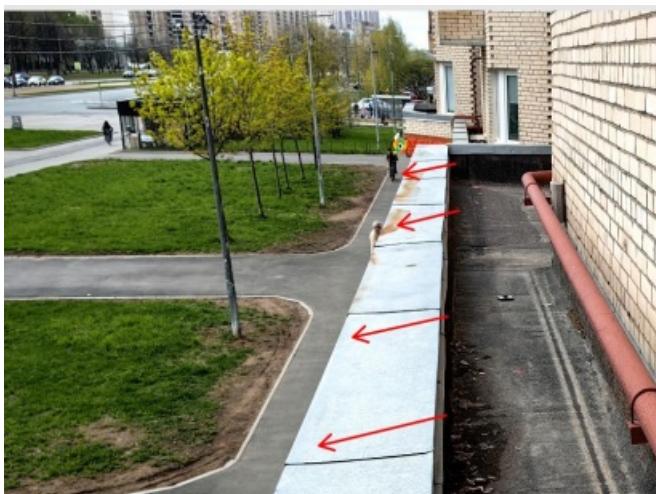
Неправильное крепление покрытия парапета

- На значительных участках кровли элементы крепления покрытия парапетов выполнены не по технологии.

- Элементы покрытия парапетов должны выполняться по специальной подсистеме, уклоном в сторону кровли, картины должны соединяться на фальц, стыки герметизироваться полиуретановым герметиком.

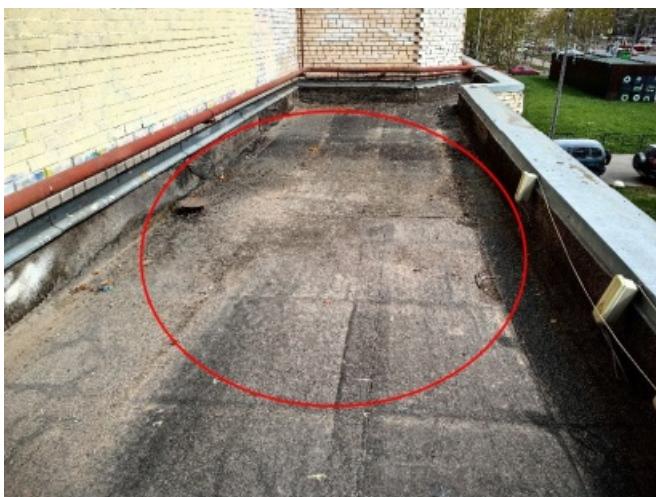
Нарушение уклонов (зоны застоя воды)

- На значительных участках кровли выявлено наличие застойных зон, связанных с недостаточными уклонами и наличием неровностей.

- Уклон в ендove должен составлять не менее 0,5 %.

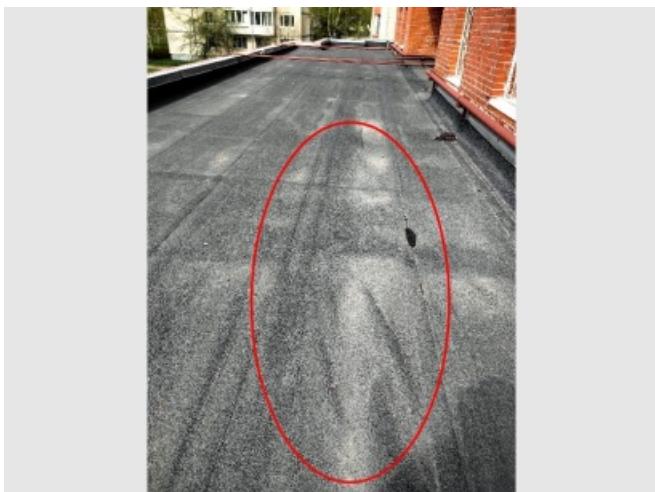
Вздутие водоизоляционного ковра с образованием воздушных или (и) водяных мешков

- На отдельных участках кровли выявлены вздутия гидроизоляционного ковра.

- ❶ Вздутия гидроизоляционного ковра свидетельствуют о наличии влаги в кровельном пироге и препятствуют стоку воды к местам водосброса

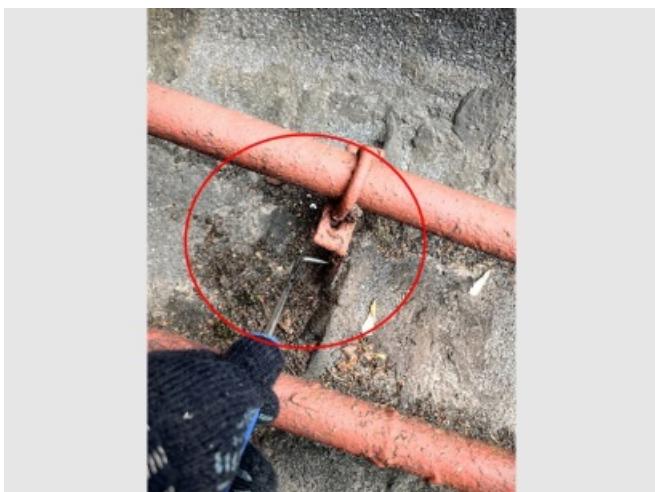
Отсутствие герметизации в местах сопряжения кровли с опорными частями выступающих конструкций

- На отдельных участках кровли выявлено отсутствие герметизации в местах сопряжения кровли с опорными частями выступающих конструкций, узлы примыкания выполнены не по технологии и негерметичны.

- ❶ Узлы примыкания к выступающим конструкциям рекомендуется выполнять в соответствии с Инструкцией по устройство плоской кровли ТЕХНОНИКОЛЬ.

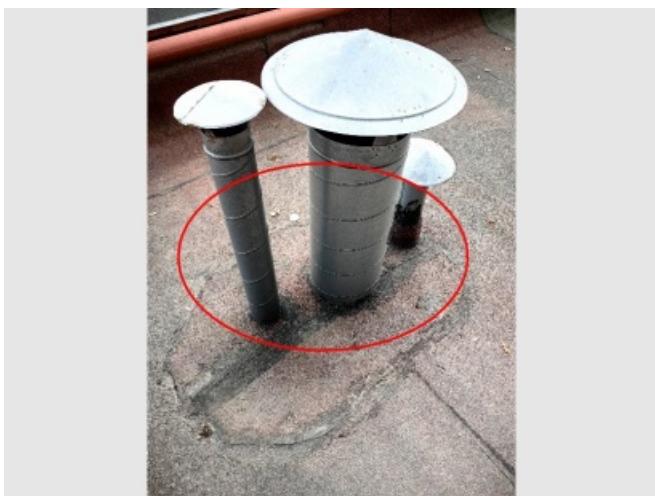
Неправильное выполнение гидроизоляции кровельного узла

- На значительных участках кровли выявлено отсутствие герметизации в местах сопряжения кровли с опорными частями выступающих конструкций, узлы примыкания выполнены не по технологии и негерметичны.

- Узлы примыкания к выступающим конструкциям рекомендуется выполнять в соответствии с Инструкцией по устройство плоской кровли ТЕХНОНИКОЛЬ. При наплавлении материала на гидроизоляционный слой с защитной посыпкой, для достаточного сцепления, необходимо предварительно разогреть посыпку и втопить мастерком в битумной вяжущее.
- Участки ремонта

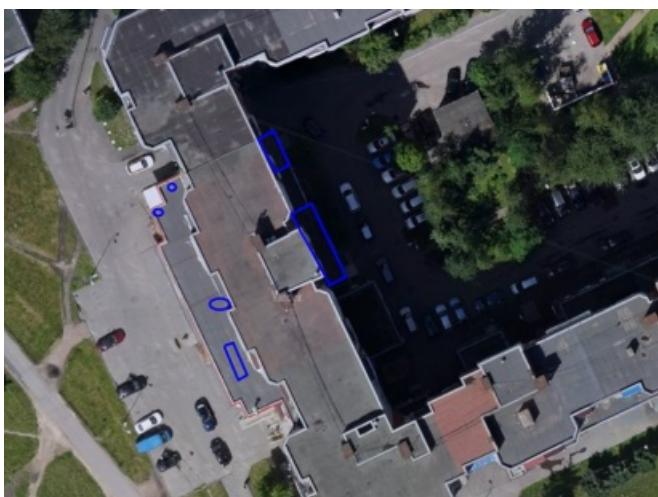
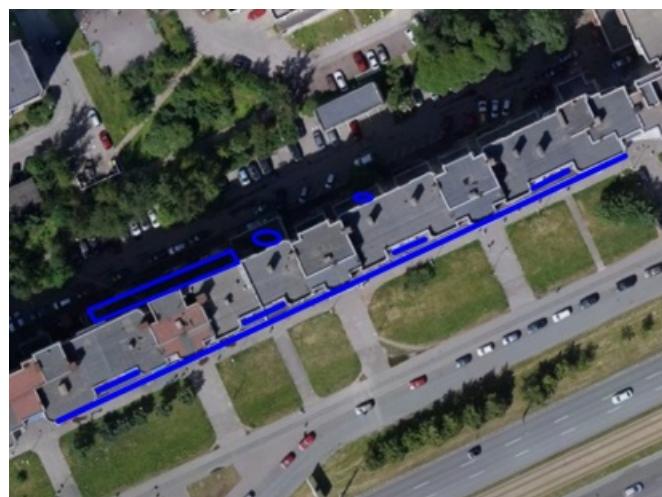
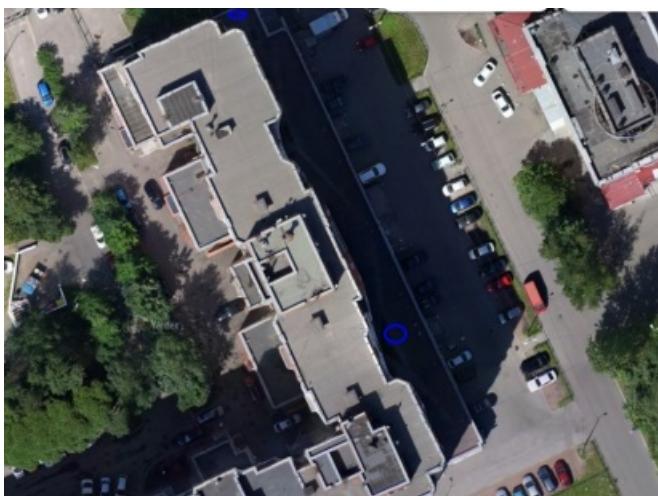
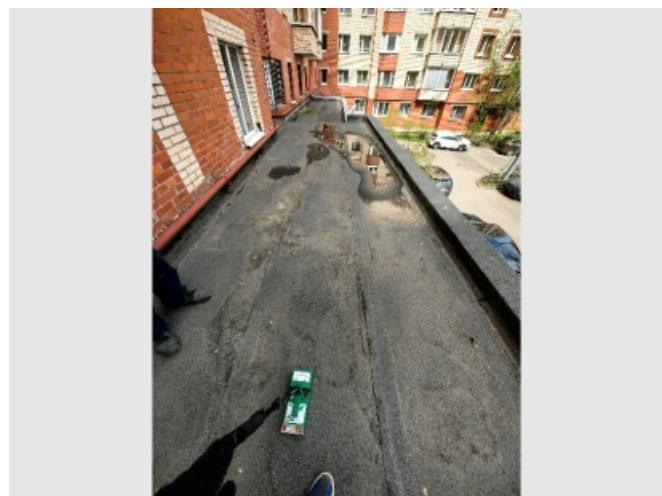
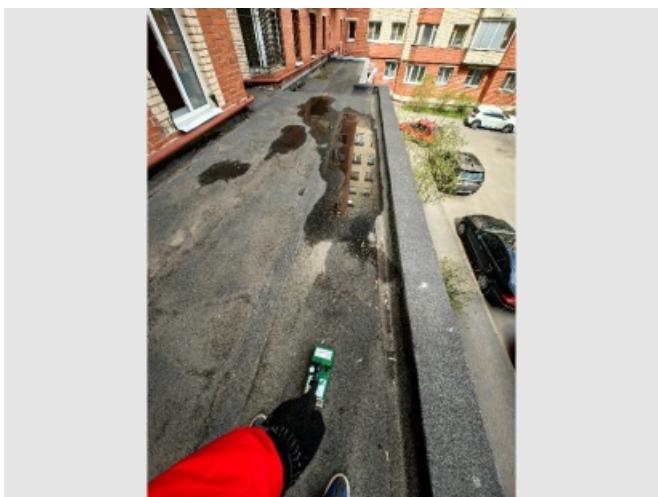
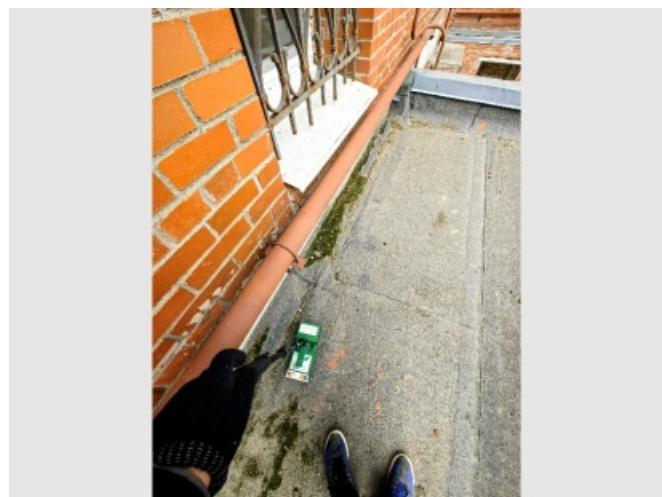
- Результаты сканирования кровельного пирога на предмет наличия влаги (на плане кровли выделены синим цветом). Фотофиксация прилагается.
